Laudo Ambiental Avaliativo Pátio Sudoeste de Goiás

Este laudo visa apresentar em que situação se encontra o Pátio Sudoeste Goiás após a queimada ocorrida no dia 18/09/2019, a partir da caracterização do terreno, levando em consideração aspectos ambientais, com a finalidade de concessão das áreas levantadas pela GETER.

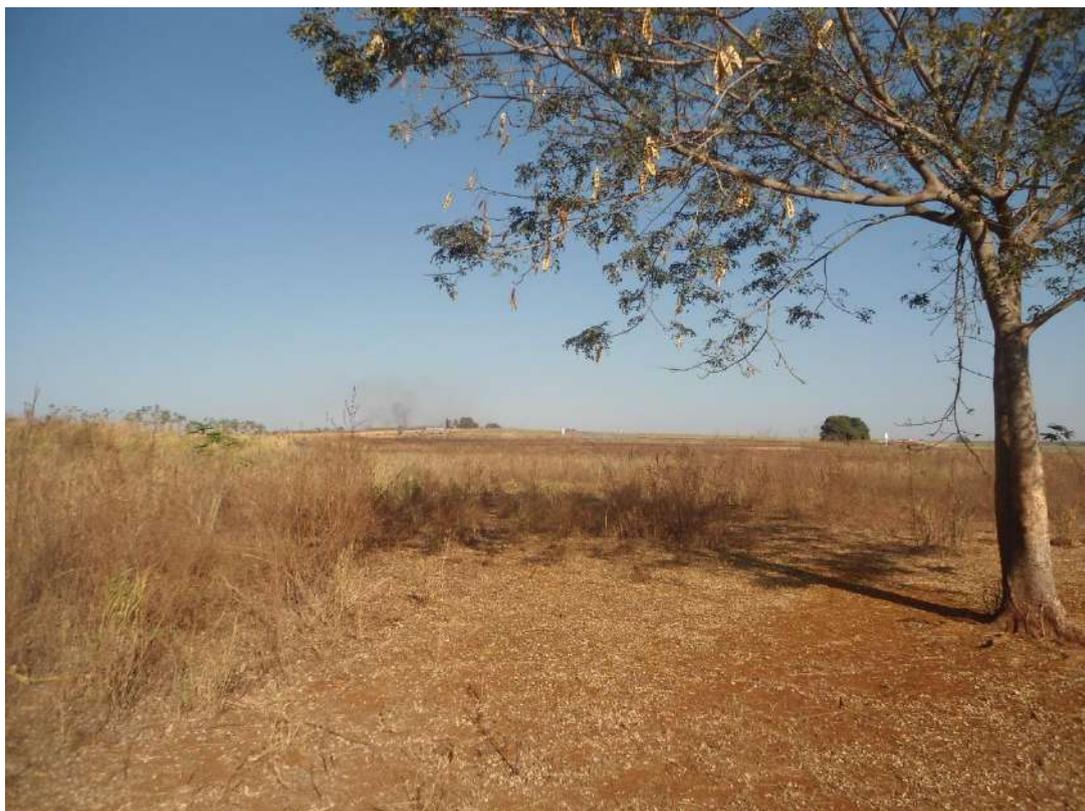
Esta é uma pequena área que está situada na entrada do pátio. O solo local estava bem coberto por gramíneas secas (em decorrência da época) de médio porte e pouco solo exposto. O solo local é o Latossolo Vermelho e não apresentou nenhum sinal de processos erosivos, contaminação ou poluição. A vegetação local é composta de gramíneas e encontra-se desconfigurada por conta das lavouras próximas, dificultando a classificação da fitofisionomia. Quanto a fauna, não foi observado nenhum tipo de animal nesta área. Também não apresentou uma área de recursos naturais.

Foto 1 - Vegetação da área.

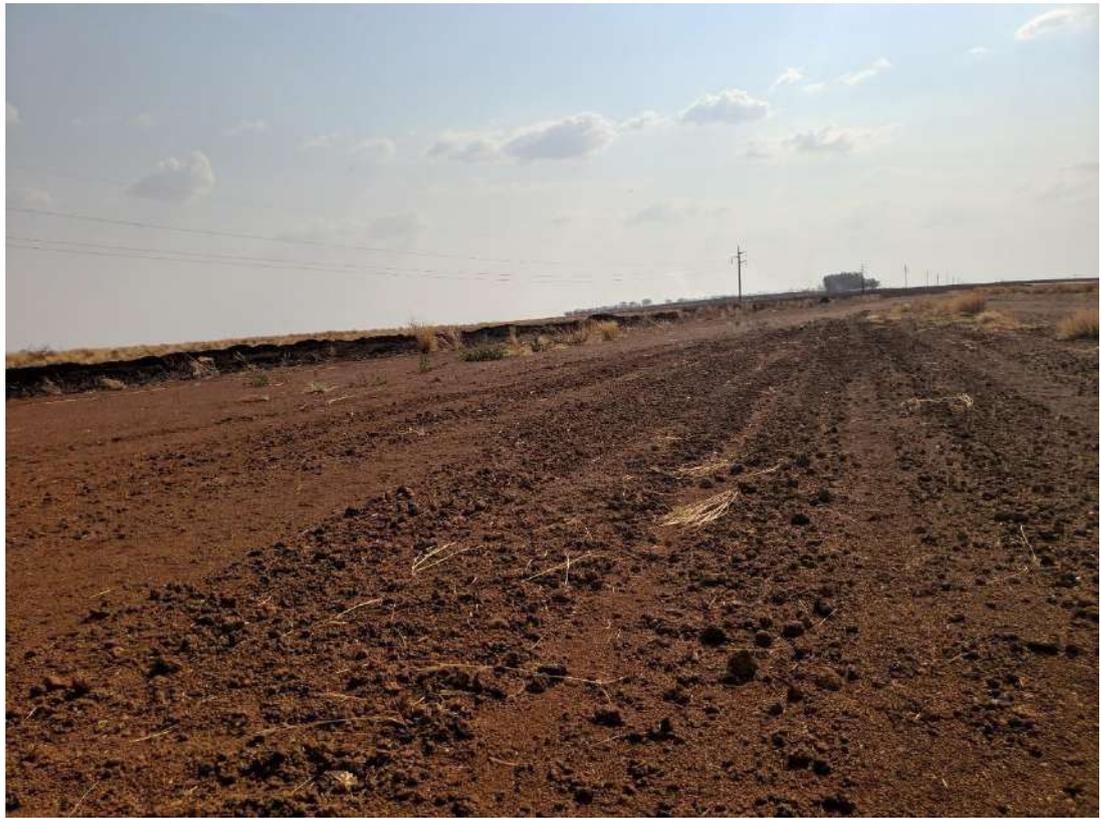
Esta área possui marcações informando que estão destinadas a estacionamento e encontram-se em uma cota superior em relação a ferrovia. Apresenta poucas gramíneas, sendo estas, em sua grande maioria de pequeno e médio porte, além de alguns pontos com grande porte. A quantidade de arbustos e indivíduos arbóreos é irrisória. A predominância no local é de solo exposto, sendo composto de latossolo vermelho. Importante destacar que o solo possui uma leve declividade em direção ao sistema de drenagem próximo a via de acesso ao pátio. Este sistema de drenagem apresenta pequenas canaletas que circundam a área de estacionamento e desembocam em uma calha natural que não possui estruturas de concreto, sendo que grande parte está coberta por gramíneas de médio e grande porte. Outro ponto a destacar nessa área é a presença da linha de transmissão que cruza as áreas destinadas a estacionamento, nessa mesma faixa não existe mais vegetação, pois foi afetada pela queimada.

Foto 2 - Solo Exposto.

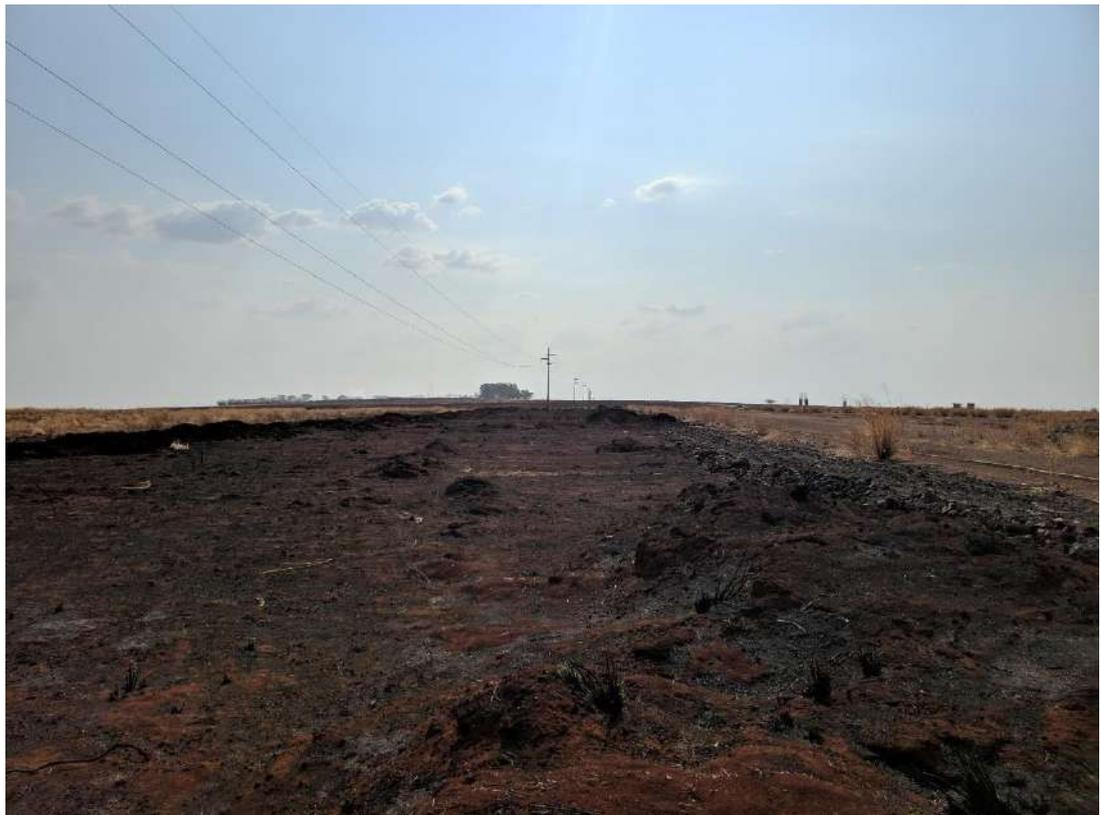
Foto 3 - Área Afetada Pelaa Queimada.

Observação: Quanto ao remanescente florestal que se encontra na porção sul desta área, este foi completamente afetado pela queimada, restando apenas indivíduos arbóreos sem folhas e secos.

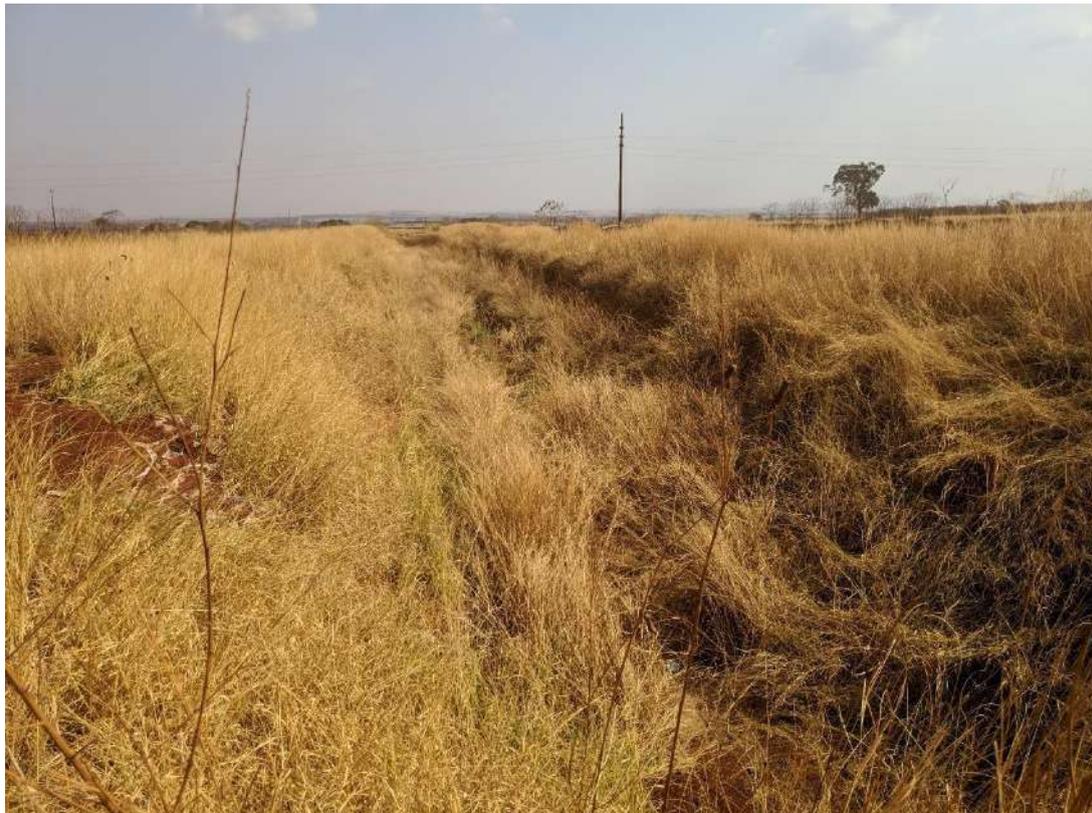
Foto 4 - Vegetação Ocupando o Sistema de Drenagem.

Uma vez que a área possui muito solo exposto, não apresentou nenhum animal silvestre que estivesse atrelado ao local e já tem uma possível destinação para servir como estacionamento, as considerações a serem feitas em um primeiro ponto é para que se tenha atenção com a impermeabilização do solo para que durante o período chuvoso não prejudique as estruturas do pátio. Quanto a vegetação presente, esta apesar de estar descaracterizada irá se reconstituir de forma natural – por se tratar de uma pequena área – com o período chuvoso e por ser um remanescente florestal talvez seja necessária uma Autorização de Supressão de Vegetação (ASV) e uma consequente compensação pela perda de indivíduos arbóreos nativos.

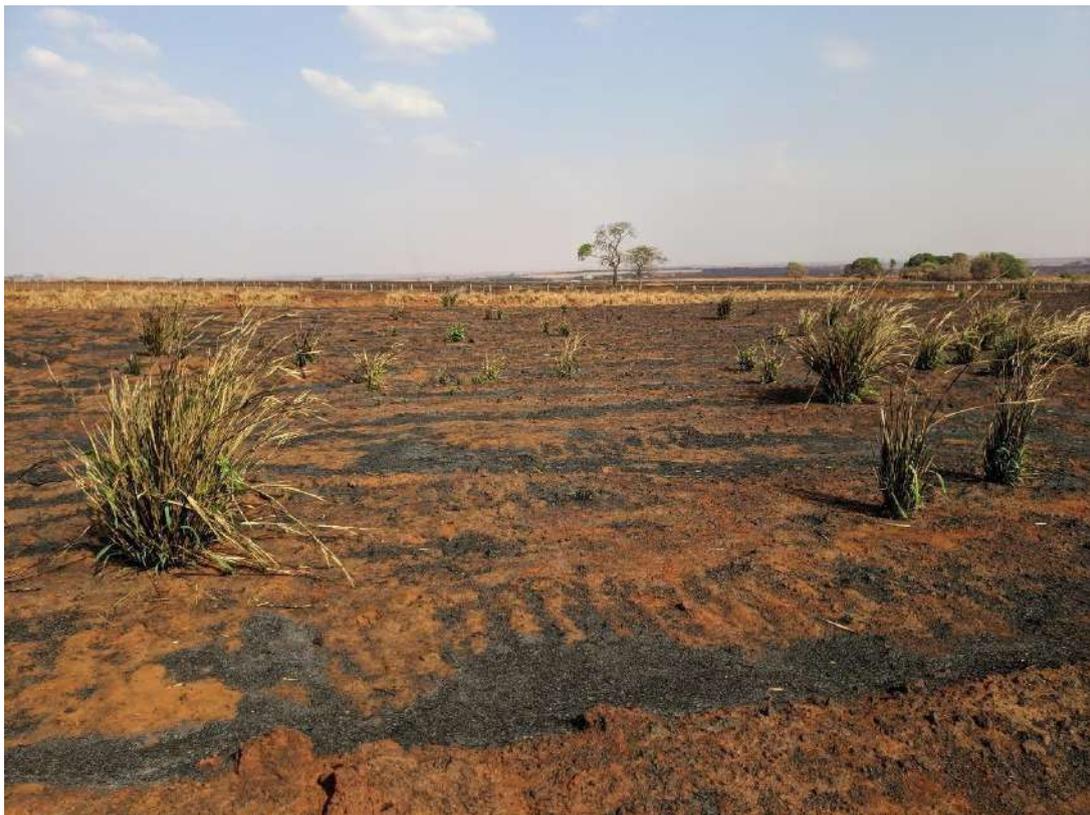
Esta pequena área está situada em uma cota superior em relação a ferrovia e inferior em relação a via de acesso ao pátio. A vegetação nessa área é composta de gramíneas e pequenas árvores, que foram completamente afetadas pela queimada, tornando-a escassa. Desse modo, o solo está quase todo exposto, com alguns pontos específicos de vegetação rasteira. A formação do solo é de latossolo vermelho com alguns pequenos corpos rochosos. Um ponto a destacar nesse local é a passagem da linha de transmissão, sendo o único processo antrópico visível.

Foto 5 - Vegetação Restante.

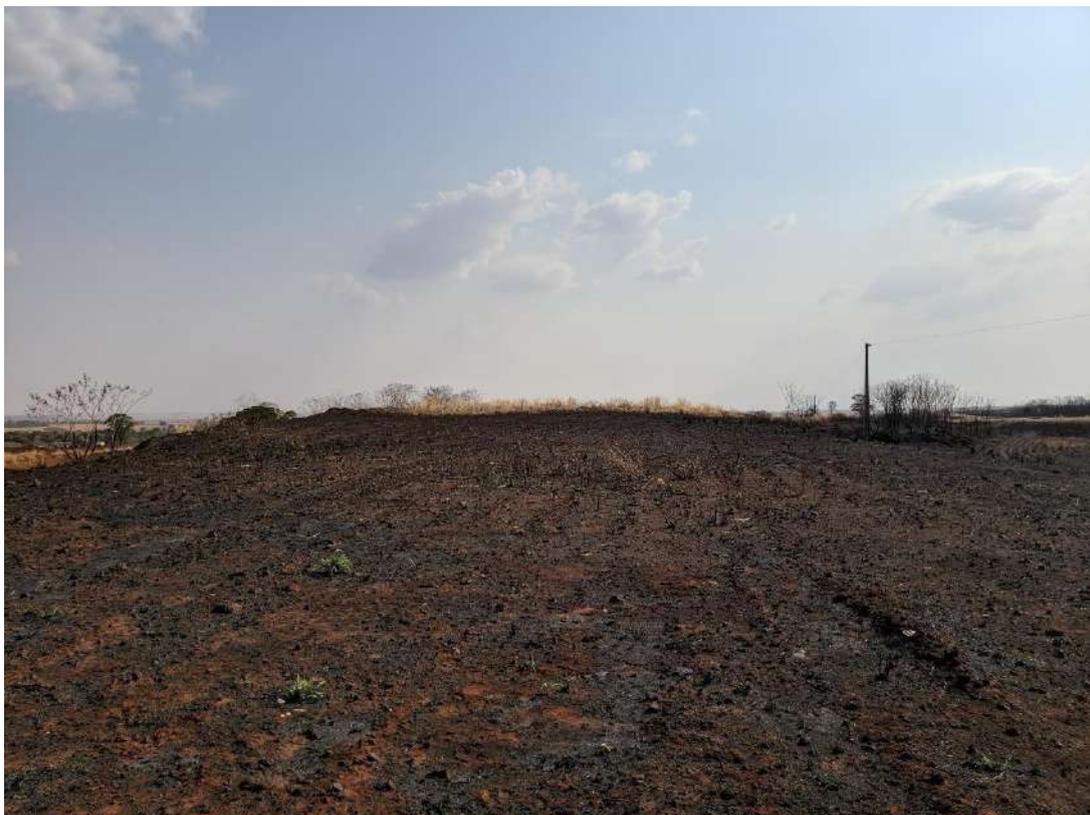
Nesta área não foi identificado nenhum foco de contaminação ou poluição do solo, apenas foram vistos resquícios (cinzas) de queimadas naturais. Nenhum processo erosivo foi identificado.

Foto 6 - Área Após a Queimada.

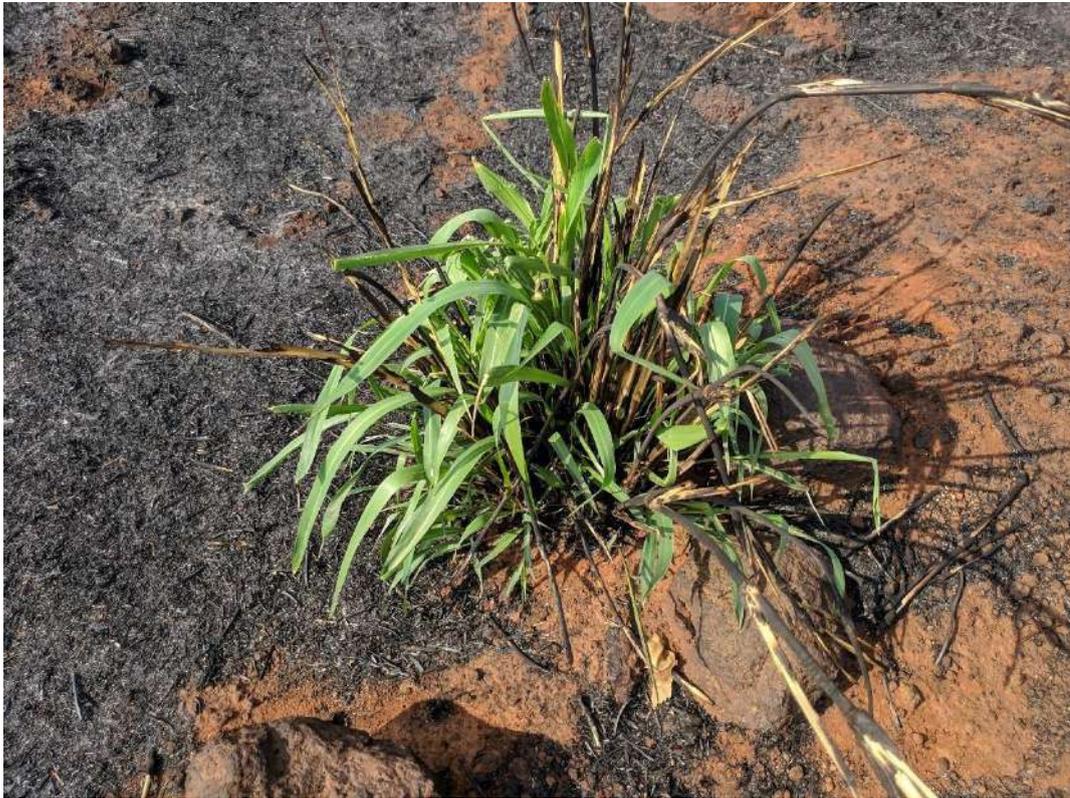
A flora local sofreu bastante com a queimada, ocasionando numa perda quase que total da vegetação nessa área. Pouquíssimos indivíduos arbóreos e algumas gramíneas esparsas compõem a vegetação local. Apesar de desconfigurada, a fitofisionomia nessa área é a de Cerrado Campo Sujo. Cabe destacar que nessa área algumas gramíneas já se encontram em fase de regeneração.

Foto 7 - Vegetação em Fase de Regeneração.

Esta é uma boa área para implementação de atividades. Apesar de se tratar de uma área pequena, não apresenta grandes impedimentos – se considerarmos aqui os possíveis entraves ambientais – sendo necessário atentar-se a linha de transmissão que cruza o terreno e a grande variação de nível do terreno ao decorrer de sua extensão.

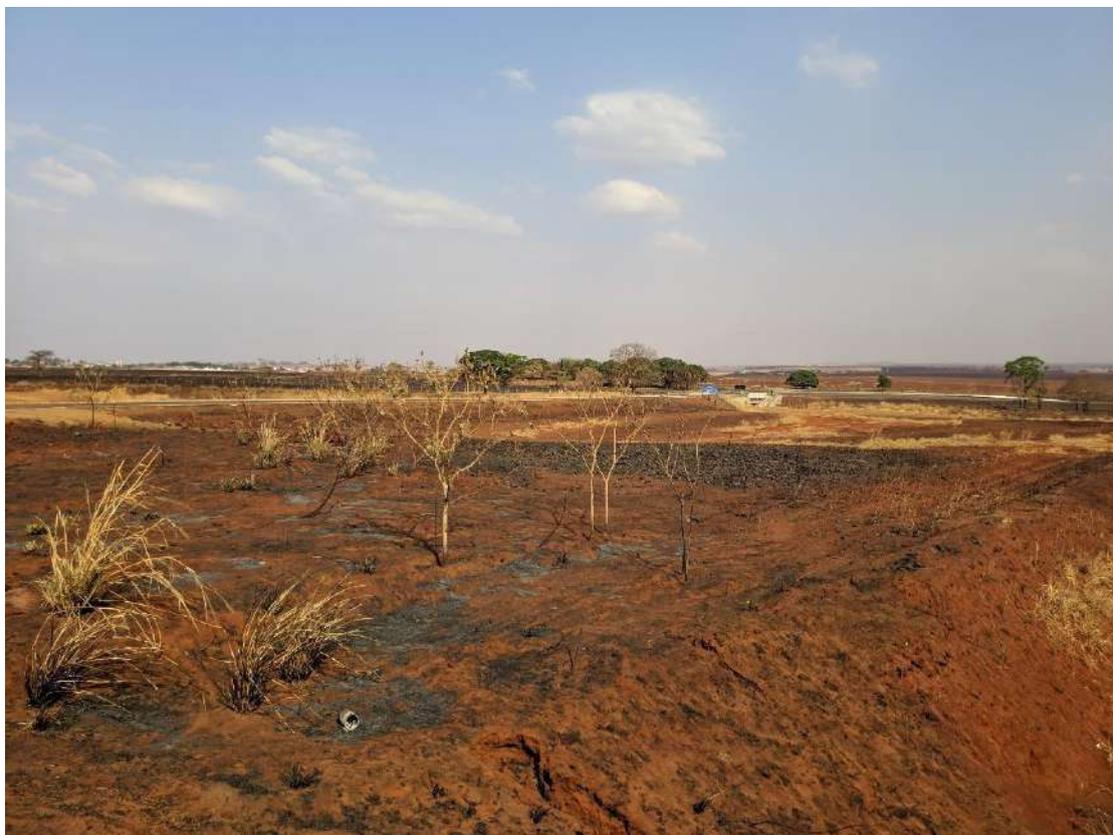
Essa área apresenta diversas variações de cotas, sendo que está em uma cota superior em relação a ferrovia e com uma leve inclinação em direção a ferrovia (em direção sul). O solo nesta área está exposto, em sua grande maioria, em decorrência da queimada, apresentando gramíneas de pequeno porte em pontos específicos, os quais não foram atingidos pela queimada. Cabe a menção de que a formação do solo nesta área é de latossolo vermelho sem a presença corpos rochosos. Não foram observados arbustos e os indivíduos arbóreos presentes são de pequeno porte e também sofreram significativamente com a queimada. Nessa área a ação antrópica é mais evidente, além da linha de transmissão observamos que há um sistema de drenagem construído, um outro feito diretamente no solo sem a estrutura de concreto, e pequenos pontos com rejeitos (lastro).

Foto 8 - Caracterização da Área (Presença de lastro).

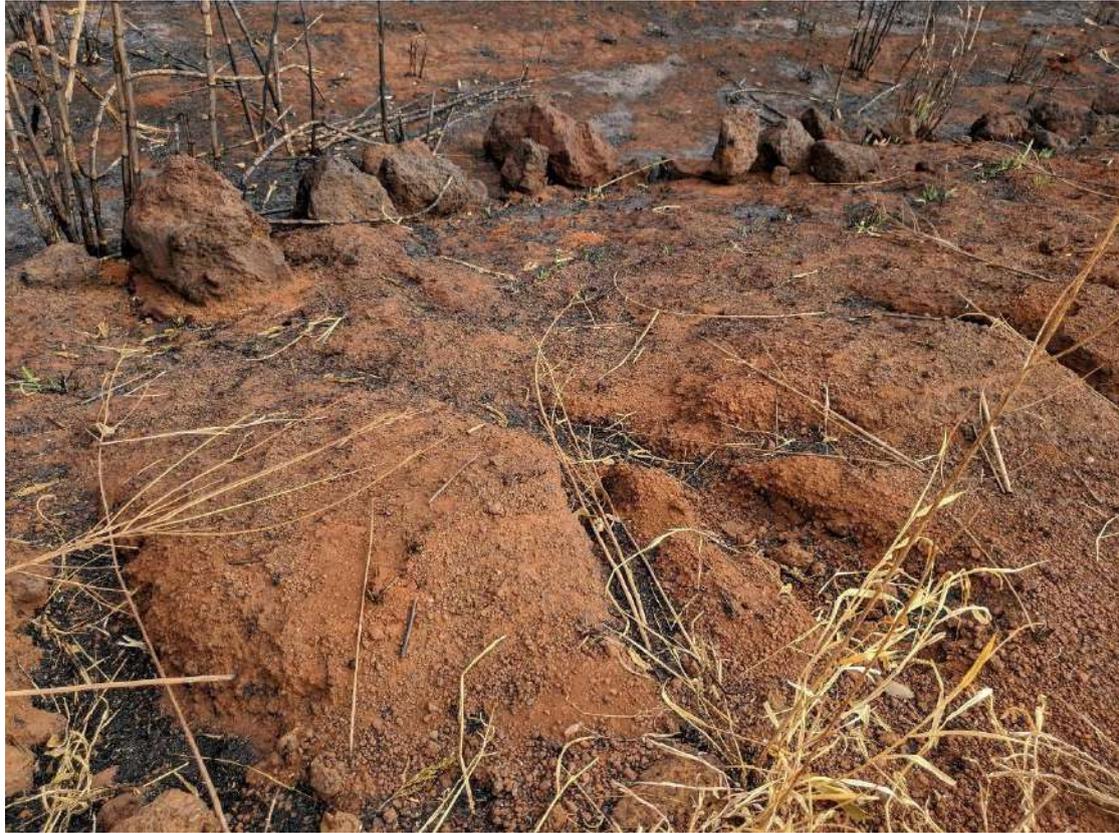
Nesta área não foi identificado nenhum foco de contaminação do solo. Quanto a poluição, o solo apresenta restos de cinzas em sua grande maioria e é possível visualizar alguns pontos com rejeitos (lastro). Os taludes, do sistema de drenagem e da via de acesso ao pátio, apresentam pequenos processos erosivos em fase inicial (ravinamentos) ao longo da sua extensão.

Foto 9 - Pequenos Processos Erosivos (Ravinamento).

É uma ótima área para implementação de atividades, uma vez que a vegetação predominante é de herbáceas e já possui uma via de acesso bem pavimentada. Ao norte é necessário se atentar ao remanescente florestal nativo, que apesar de ter sido descaracterizado pela queimada irá se regenerar de forma natural durante o período chuvoso, necessitando de uma ASV e uma consequente compensação. Quanto ao solo exposto, esse abrange uma área considerável por conta das gramíneas afetadas pela queimada, mas estas não seriam nenhum entrave para a utilização do terreno. Importante se atentar também ao desnível que o terreno apresenta e as linhas de transmissão.

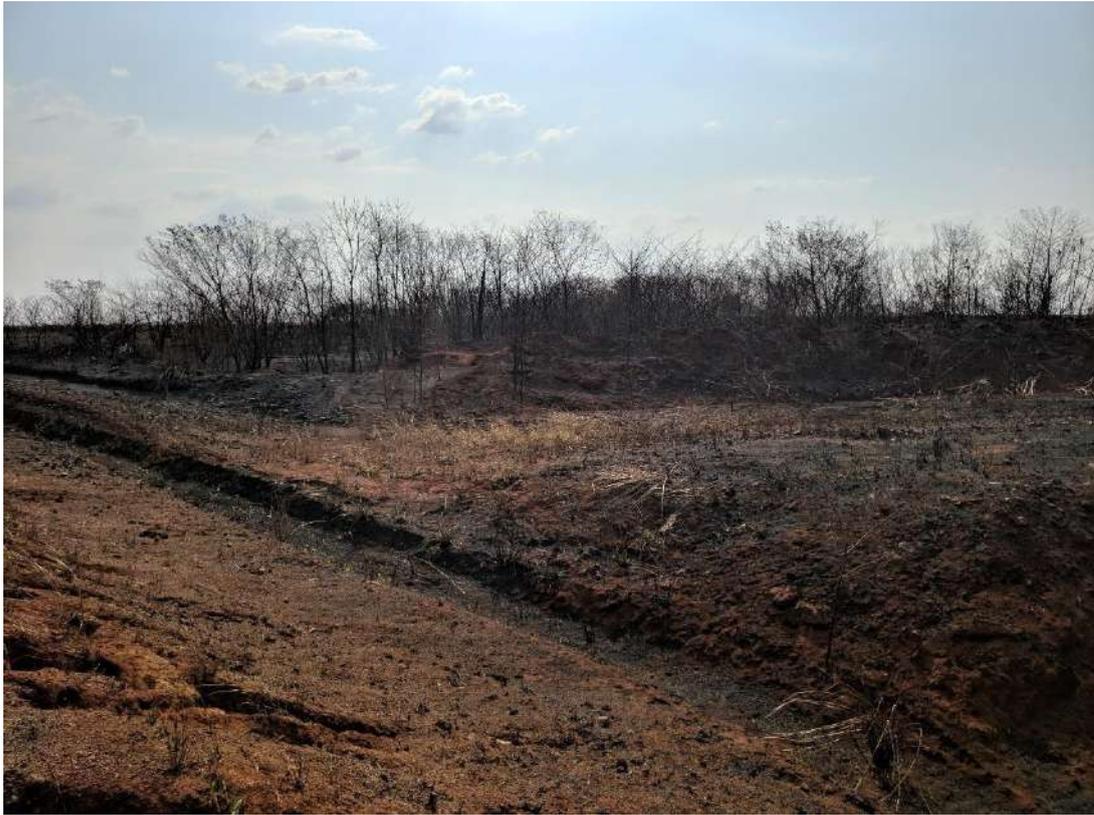
Como citado no item 7.1, a flora desta área foi diretamente afetada pela queimada, restando alguns pontos de gramíneas. Os indivíduos arbóreos estão concentrados em um remanescente florestal (na porção norte desta área), que apresentam pequeno e médio porte, porém foram completamente afetados pela queimada. Outras árvores podem ser observadas em menor quantidade e de forma esparsa pela área, sendo estas de grande porte. As queimadas acabaram por descaracterizar a vegetação local, conseqüentemente tornando inviável a classificação da fitofisionomia.

Foto 10 - Vegetação Afetada Pela Queimada.

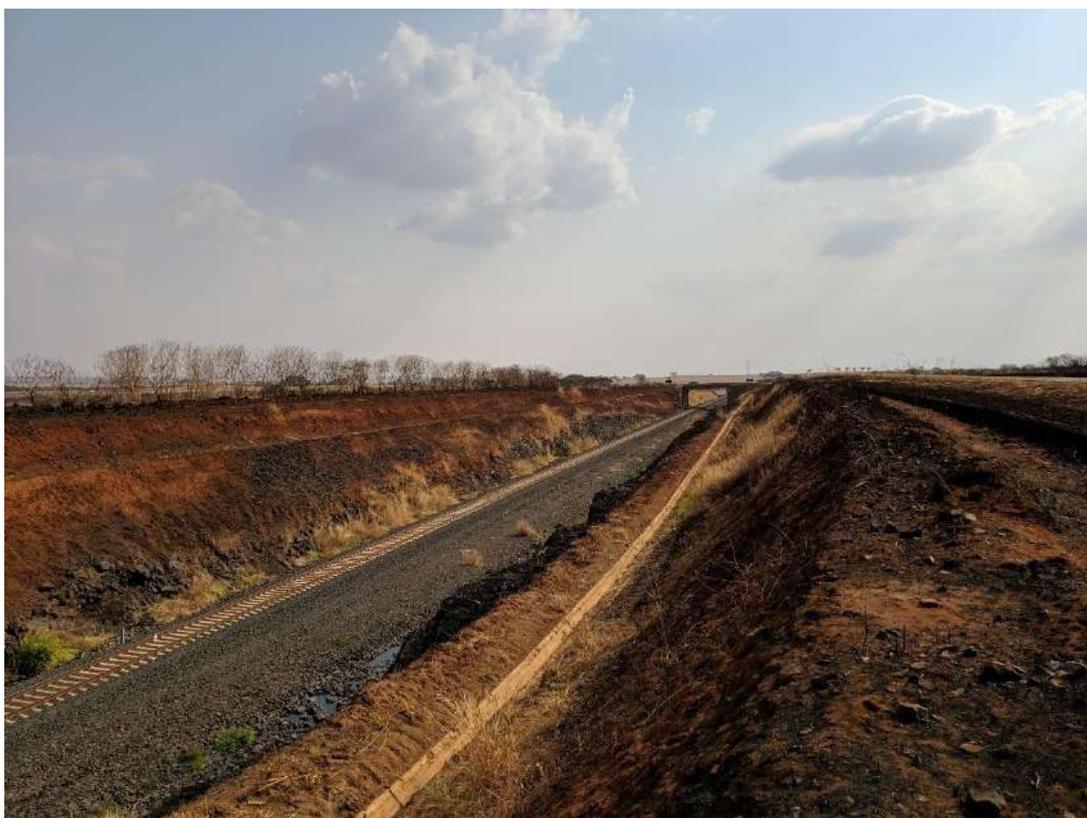
Essa área é similar a Área 4 (item 7.1), apresenta diversas variações de cotas, sendo que está em uma cota superior em relação a ferrovia e com inclinação em direção a ferrovia (em direção sul). Esta área apresenta alguns focos de solo exposto, sendo em sua grande maioria decorrente da queimada. Ainda em relação ao solo, este tem como formação o latossolo vermelho e presença de alguns pequenos corpos rochosos. A vegetação é composta de árvores de médio porte e nas áreas que não foram atingidas pela queimada apresentam gramíneas de médio e grande porte. É possível visualizar algumas ações antrópicas como: edificações, linha de transmissão, canaletas com e sem estrutura e lastro em alguns pontos específicos do terreno. Quanto a ferrovia, essa manifesta pontos com curso d'água em seu colchão reno, apresentando duas possibilidades: (I) uma possível nascente que corre entre os trilhos e desemboca na APP presente na Área 6 ou (II) uma continuação da APP que segue seu caminho e acaba retornando para a APP na Área 6. Para que se possa confirmar é necessário rever os estudos realizados prévios a construção das estruturas do pátio.

Foto 11 - Caracterização da Área (presença de água no colchão reno).

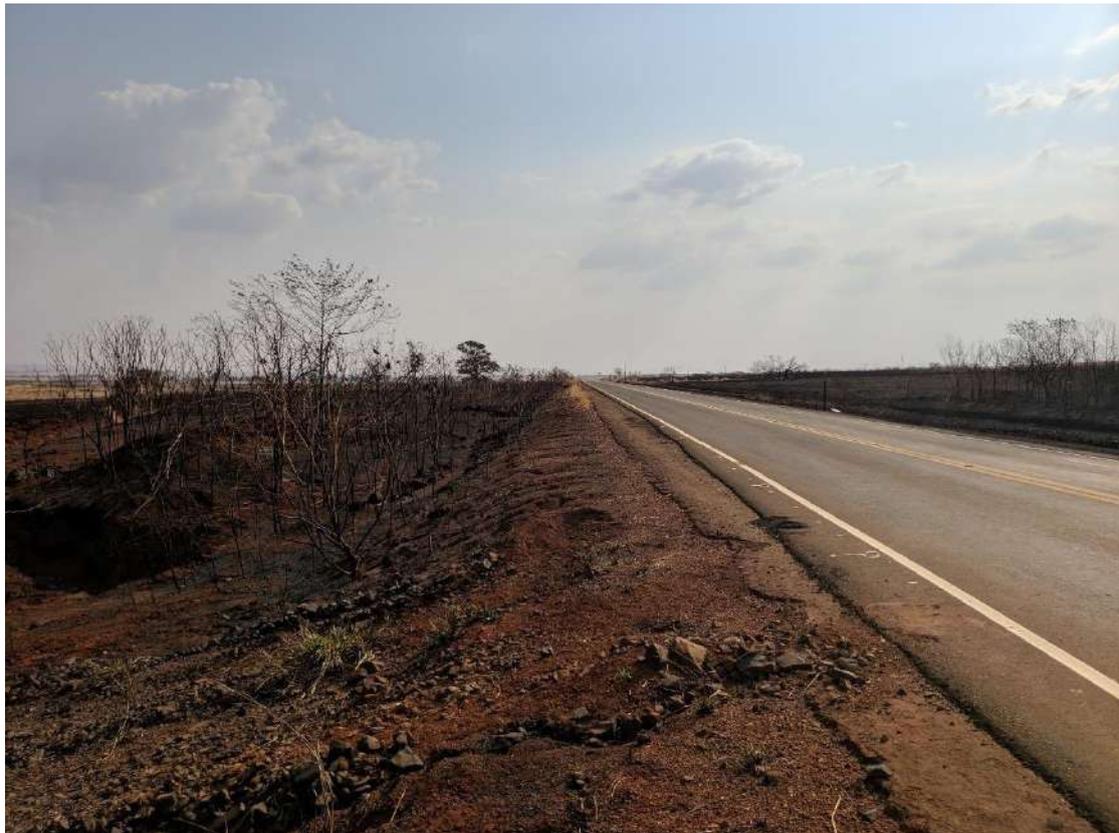
Nesta área não foi identificado nenhum foco de contaminação do solo. Quanto a poluição, o solo apresenta restos de cinzas em sua grande maioria e é possível visualizar alguns pontos com rejeitos (lastro). Os taludes, do sistema de drenagem e da via de acesso ao pátio, apresentam pequenos processos erosivos em fase inicial (ravinamentos) ao longo da sua extensão. Podemos citar ainda algumas edificações abandonadas.

Foto 12 - Pequenos Processos Erosivos ao Decorrer do Talude (Ravinamento).

Esta área é propícia para implementação de atividades. O terreno em sua grande maioria é composto de herbáceas que não necessitam de ASV, mas é importante observar que há um pequeno remanescente florestal de indivíduos nativos que talvez seja necessário a emissão de uma ASV e que seja compensado posteriormente. Em relação a fauna, talvez seja necessário um resgate ou um afugentamento de fauna. Importante destacar que é necessário verificar em qual possibilidade a área se enquadra – descrito no item 8.1 – ou se é uma alternativa distinta das mencionadas.

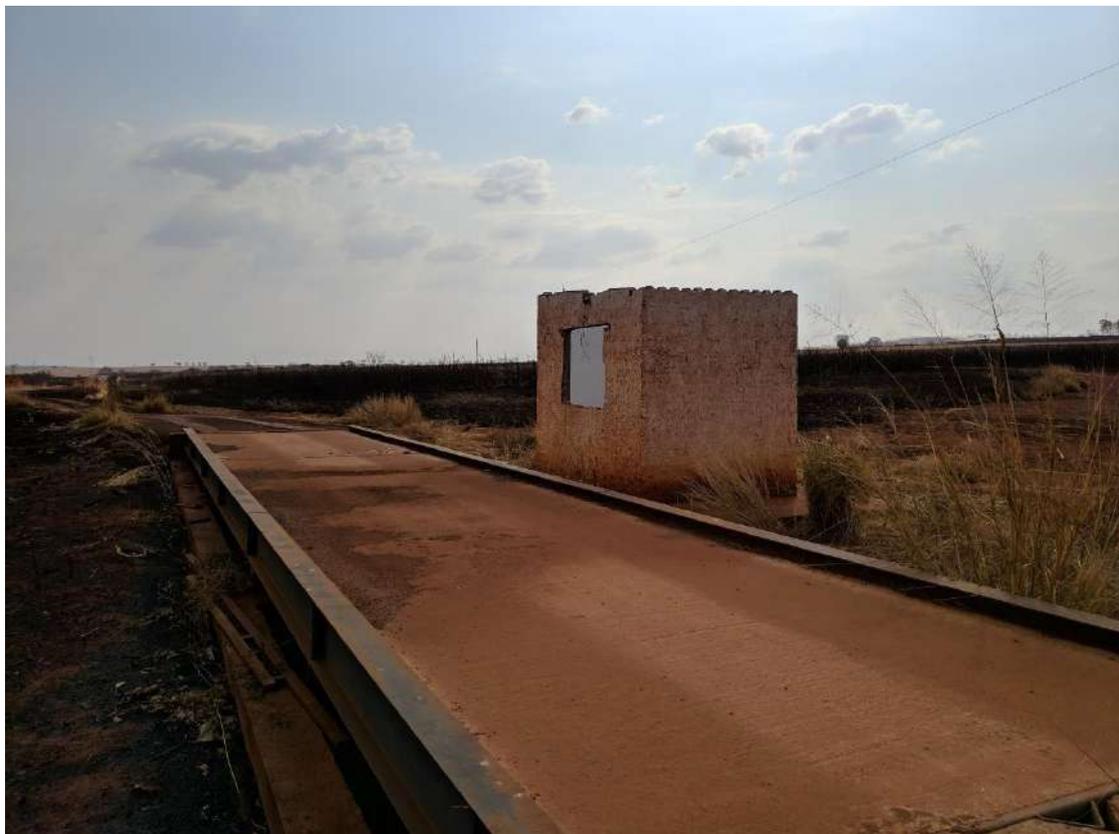
Foto 13 - Edificação Abandonada.

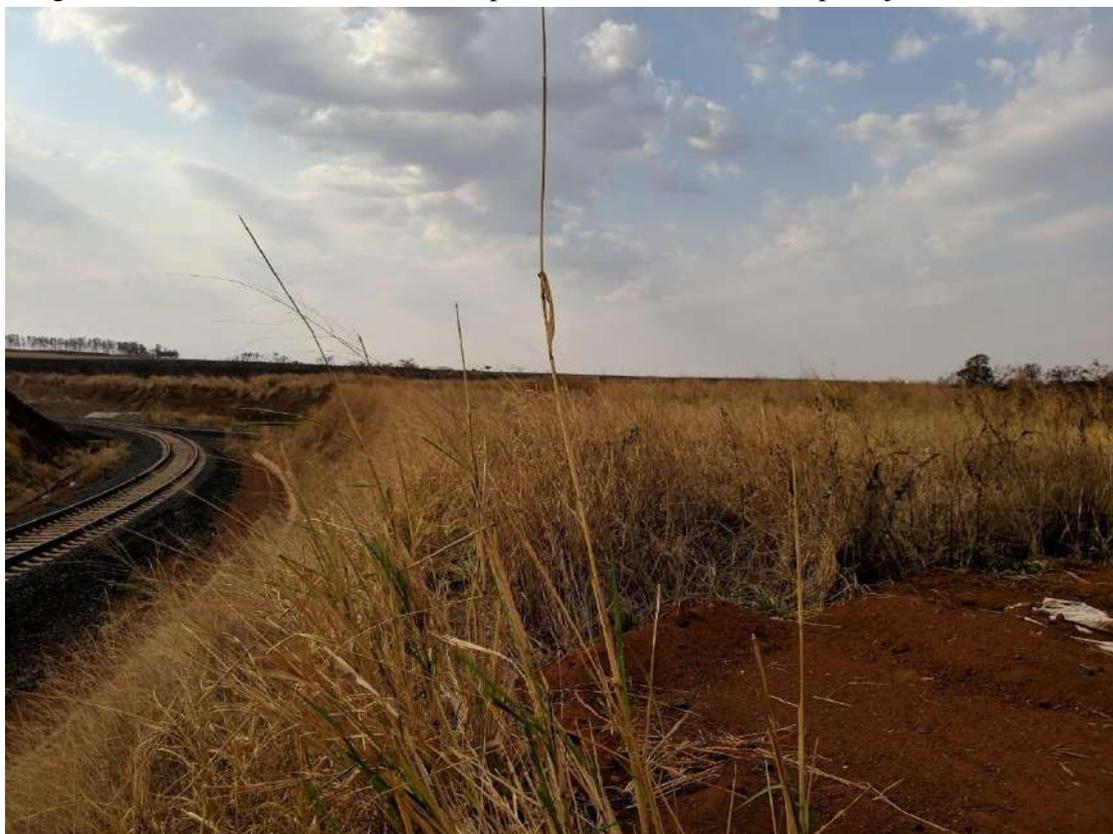
A flora local é composta basicamente de gramíneas de médio e grande porte, com a presença de algumas árvores e arbustos esparsos. Em decorrência da queimada uma área considerável foi afetada acarretando na perda de vegetação (gramíneas, arbustos e indivíduos arbóreos), sobrando apenas uma área de remanescente florestal na porção oeste. Apesar da paisagem alterada, a fitofisionomia local aparenta ser de Cerrado Campo Sujo.

Foto 14 - Vegetação Local.

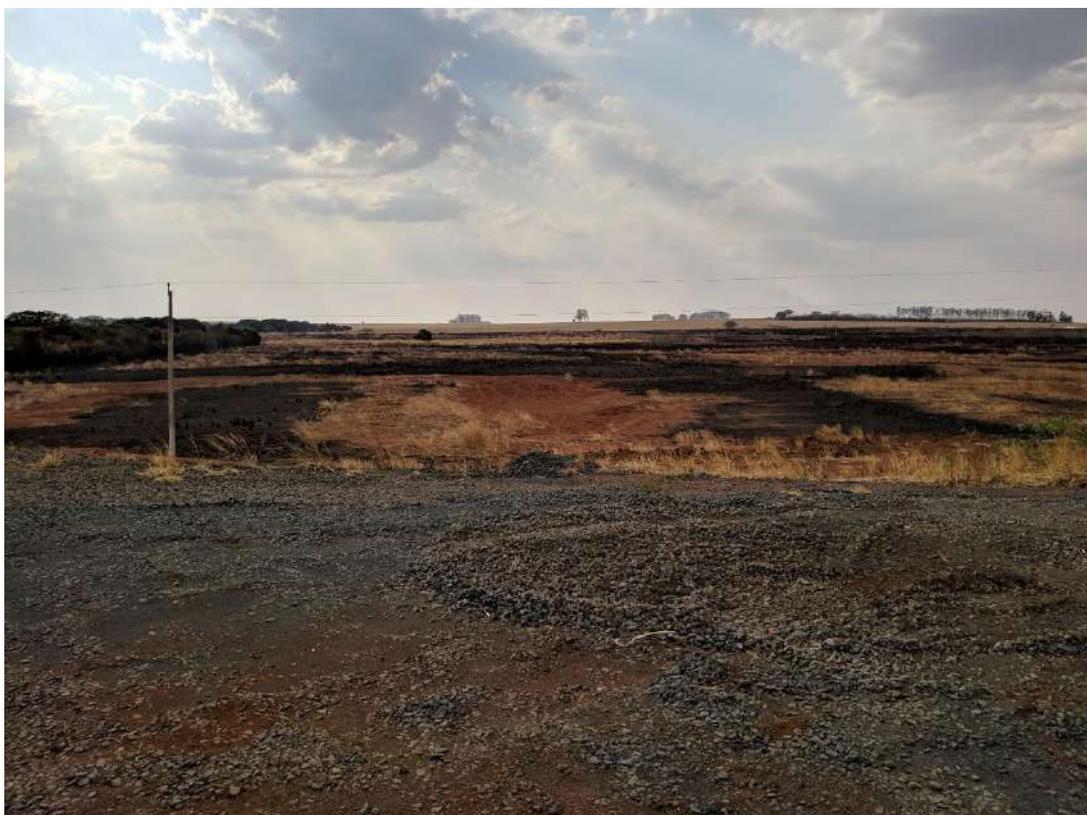
Esta é uma área de grande extensão, que apresenta uma variação de cota no terreno – com uma parte acima (mais ao norte) e outra no mesmo nível (mais ao sul) – em relação a ferrovia e a via de circulação do pátio. As partes que estão em um nível mais alto que o da ferrovia apresentam um talude em boas condições e sem sinal de processos erosivos. Como o solo apresenta diversas variações de cota, os desníveis são vistos tanto no sentido norte-sul quanto no sentido leste-oeste, sendo este último devido a presença da APP (local com declividade natural para que possa receber águas pluviais). A cobertura vegetal é composta de gramíneas, poucos arbustos esparsos e árvores de pequeno, médio e grande porte – sendo estes dois últimos mais visíveis próximos a APP. Quanto aos locais sem cobertura vegetal, estes ocorrem pelo fato de já estarem expostos em decorrência de ações prévias e por conta das queimadas que devastaram boa parte do terreno. Como já mencionado em itens anteriores, a formação do solo é o latossolo vermelho. Não foram observadas ações antrópicas dentro desta área.

Foto 15 - Resultado Após a Queimada.

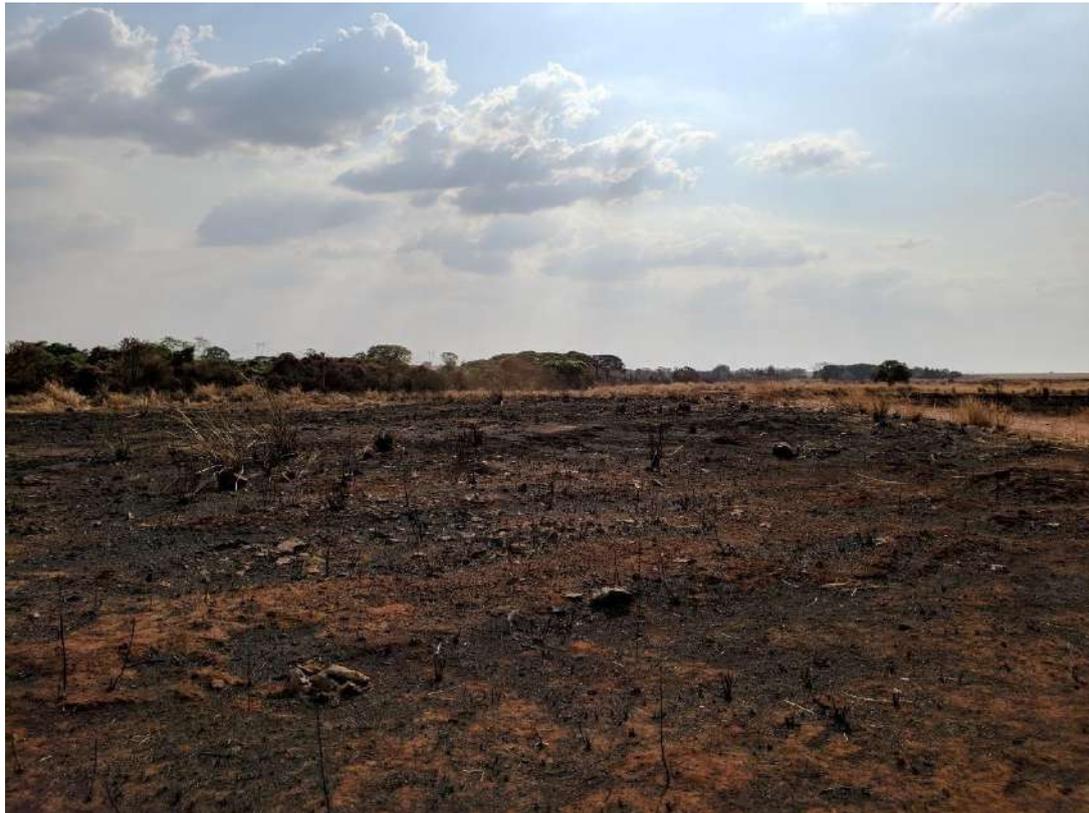
Nesta área não foi identificado nenhum foco de contaminação do solo. Quanto a poluição, o solo apresenta restos de cinzas em sua grande maioria e é possível visualizar alguns pontos com rejeitos (lastro). Os taludes, do sistema de drenagem e da via de acesso ao pátio, apresentam pequenos processos erosivos em fase inicial (ravinamentos) ao longo da sua extensão.

Foto 16 - Situação da Vegetação Após a Queimada.

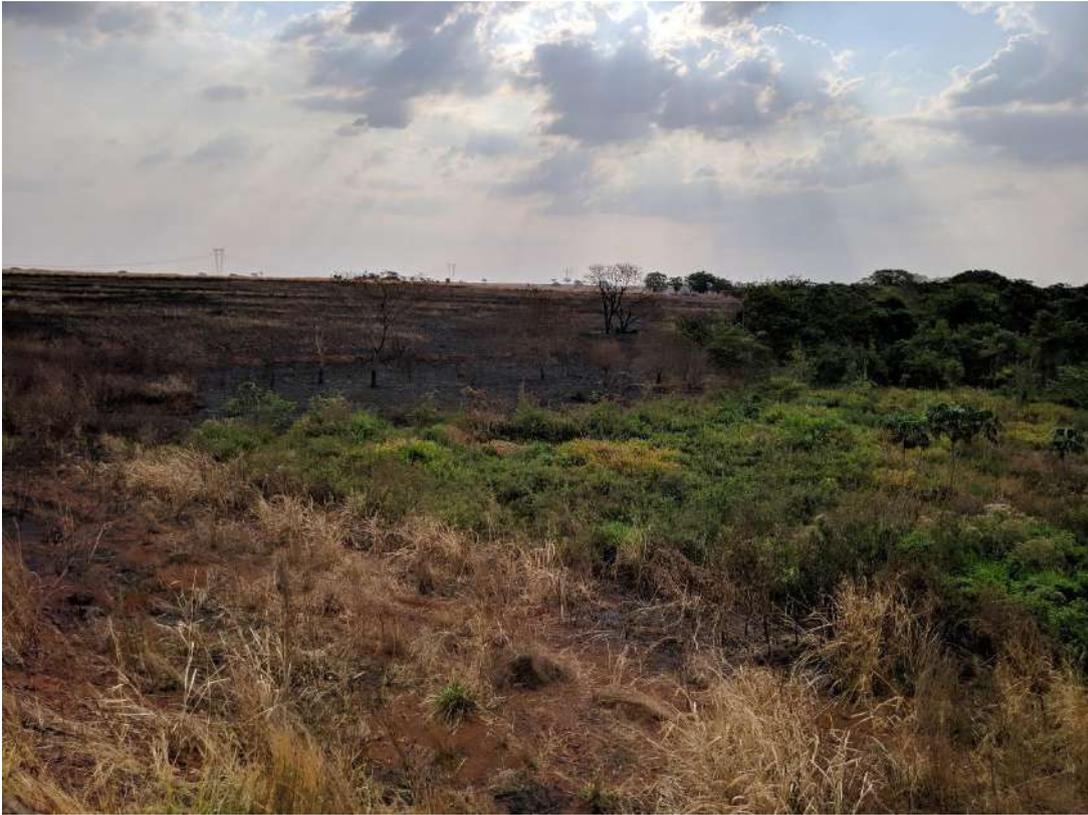
A flora local é composta basicamente de gramíneas de médio e grande porte, com a presença de algumas árvores e arbustos esparsos – sem levar em consideração a APP. Em decorrência da queimada uma área considerável foi afetada acarretando na perda de vegetação (gramíneas, arbustos e indivíduos arbóreos), restando apenas a APP porção oeste. Apesar da paisagem alterada, a fitofisionomia local aparenta ser de Cerrado Campo Sujo até os limites da APP.

Foto 17 - Vegetação Próxima a APP.

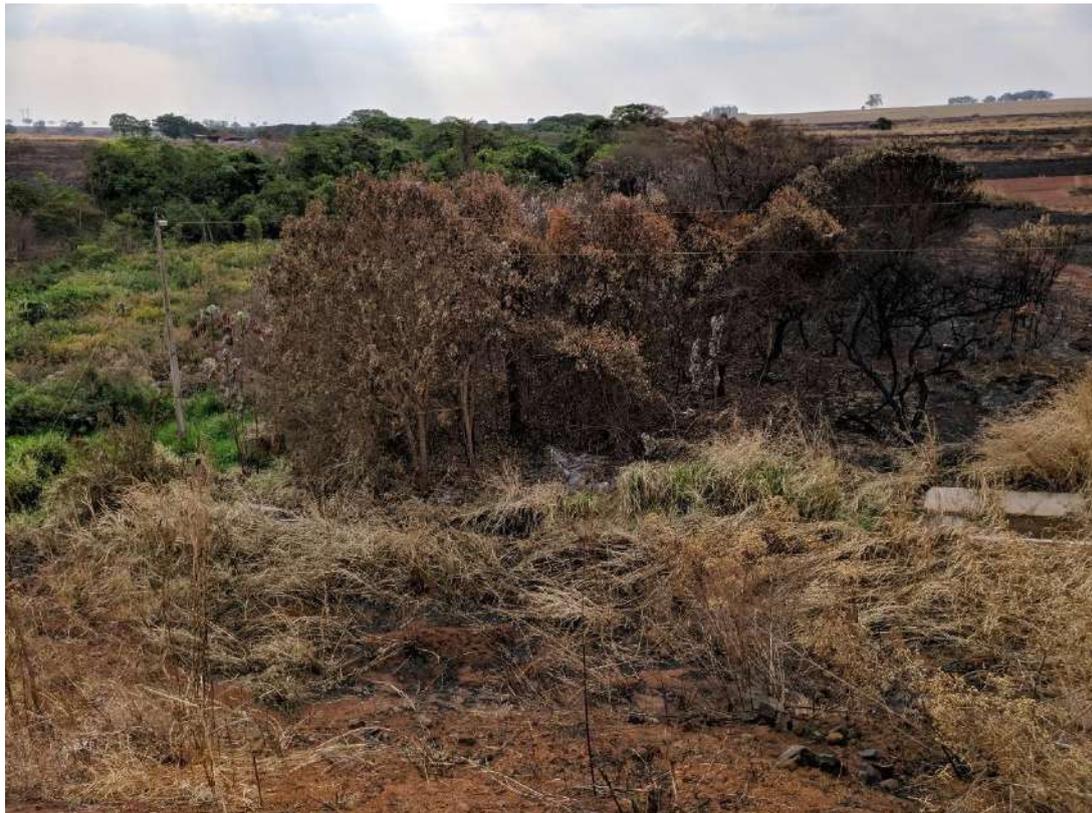
No centro da área é possível encontrar uma vegetação frondosa e bem densa, tratando de um remanescente florestal – uma Área de Preservação Permanente. Esta APP apresenta um córrego perene, o Córrego dos Coqueiros, que apesar de ser barrado na parte mais oeste do terreno apresenta grandes proporções coberto por vegetação ripária– entre 8 e 10 metros de largura. O córrego cruza uma faixa considerável dentro da Área 6, sendo canalizado, passando o talude da ferrovia, para dar continuidade a APP (Área 10). A vegetação da APP em sua borda está bem devastada em decorrência da queimada, quanto a sua parte central a fitofisionomia encontrada na APP é a de Cerradão, apresentando uma formação florestal fechada com resistência à seca (xeromórficos). Desse modo, apresenta espécies recorrentes no Cerrado Sentido Restrito e também espécies de mata. A fauna presente nesta área é basicamente as mesmas encontradas na Área 5.

Foto 18 - Borda da APP Afetada Pela Queimada.

Área propícia a implantação de atividades, já que não foi observado nenhum tipo de contaminação ou poluição de origem antrópica. O terreno não apresenta nenhum tipo de processo erosivo, apesar de apresentar uma grande área de solo exposto. Quanto a inclinação, tal obstáculo pode ser contornado com terraplanagem sem grandes dificuldades. Também não seria necessária a emissão de uma Autorização de Supressão de Vegetação (ASV), já que a área é composta, em sua maior parte, por gramíneas e não por vegetação nativa. Quanto a APP, é importante salientar que esta deve ser preservada em decorrência dos serviços ecossistêmicos que são prestados. Desse modo, a recomendação é de que pelo menos uma faixa de 30 e 50 metros a partir dos limites da vegetação seja respeitada para que não acarrete em danos ambientais a APP e consequentemente ao curso do Córrego dos Coqueiros.

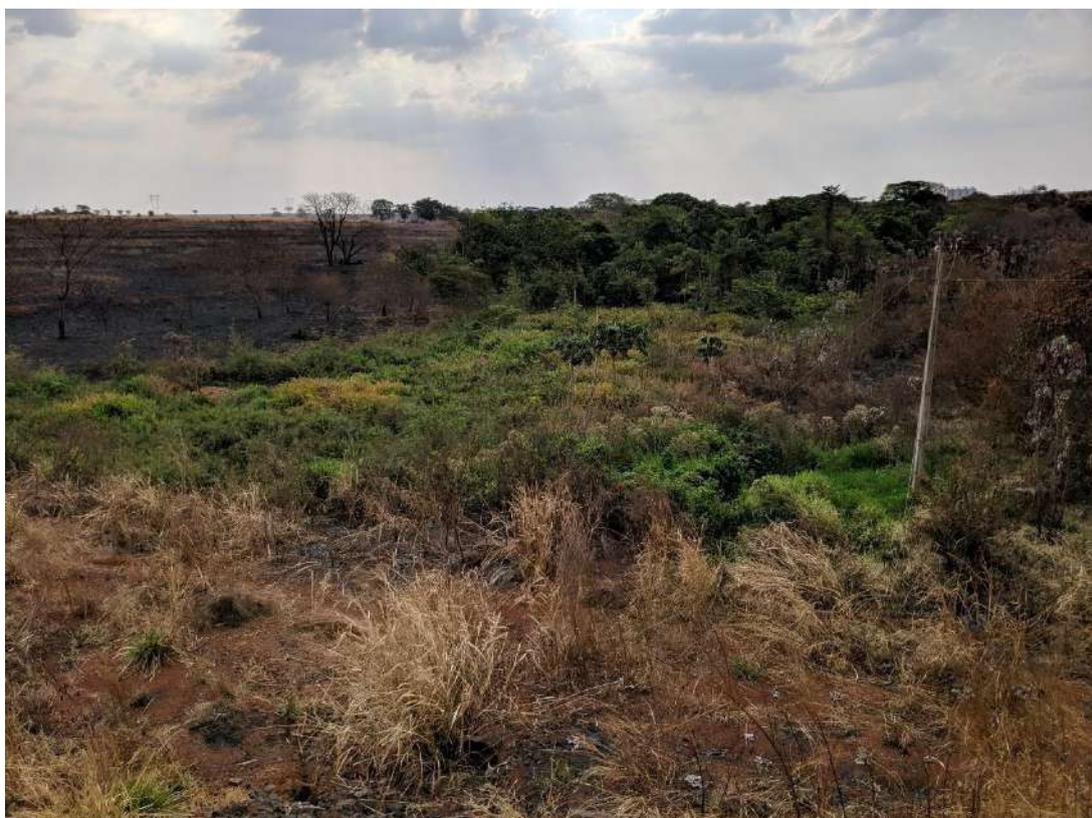
Foto 19 - Parte da APP não Afetada Pela Queimada.

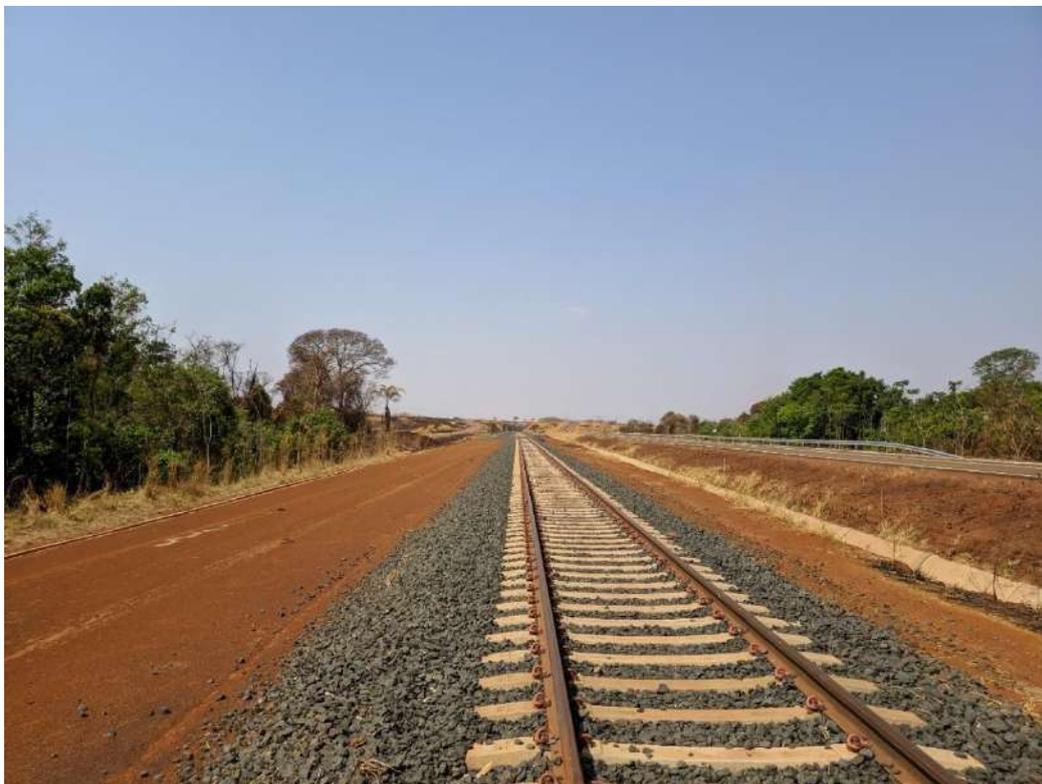
Essa área possui variações de cota ao decorrer do terreno, apresentando níveis superiores ao norte e ao sul e o mesmo nível na parte central. A vegetação local é composta basicamente de herbáceas – em maior quantidade –, indivíduos arbóreos – em menor quantidade – e espécies arbustivas – em uma quantidade ínfima. Importante destacar que as espécies arbóreas (de médio e grande porte) se concentram na APP e em um pequeno fragmento florestal ao sul do terreno, enquanto as gramíneas predominam no restante da área. Esta é uma área que apresenta muito solo

Foto 20 - Caracterização do Terreno.

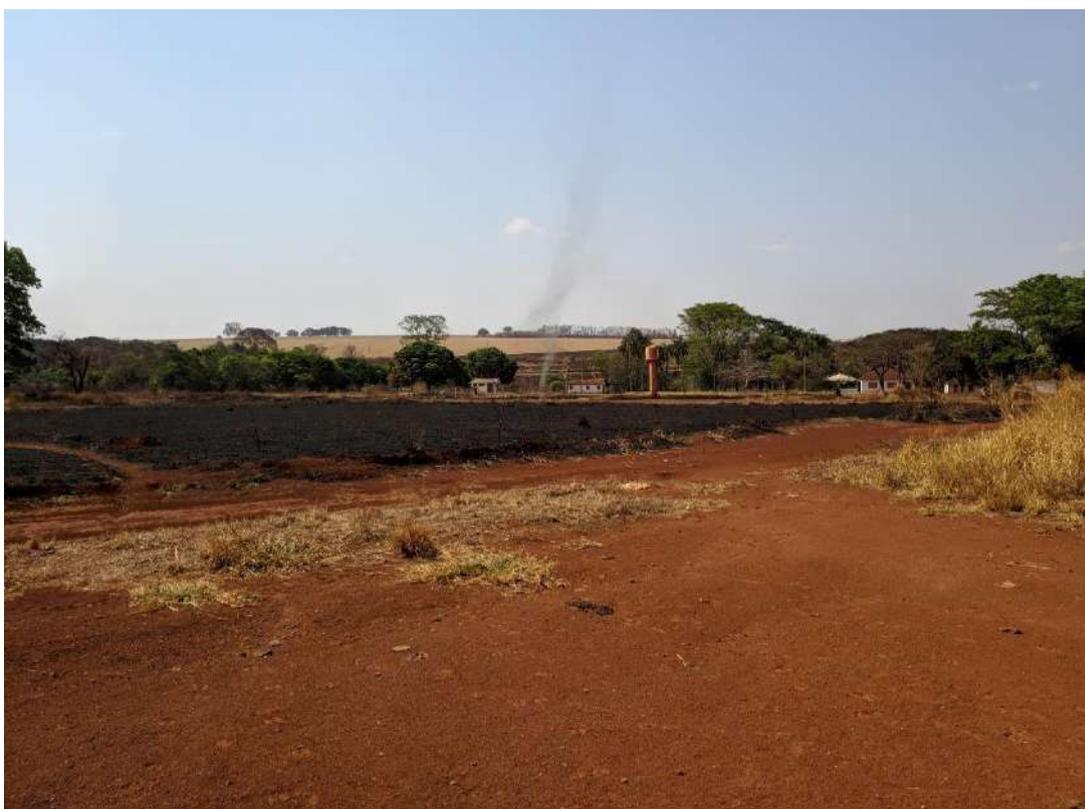
exposto, solo este que tem como formação o latossolo vermelho. Quanto as ações antrópicas, foram identificadas algumas edificações próximas a APP, que são benfeitorias que foram aproveitadas durante a época de construção das instalações do pátio e atualmente estão inutilizadas. Ainda podemos destacar a presença de banheiros químicos, lastro, telhas, placas, rejeitos de materiais, compartimentos de combustível, equipamentos, tonéis, entre outros.

Foto 21 - Área com Edificações.
