Laudo Ambiental Avaliativo Pátio Sudoeste de Goiás

Este laudo visa apresentar em que situação se encontra o Pátio Sudoeste Goiás após a queimada ocorrida no dia 18/09/2019, a partir da caracterização do terreno, levando em consideração aspectos ambientais, com a finalidade de concessão das áreas levantadas pela GETER.

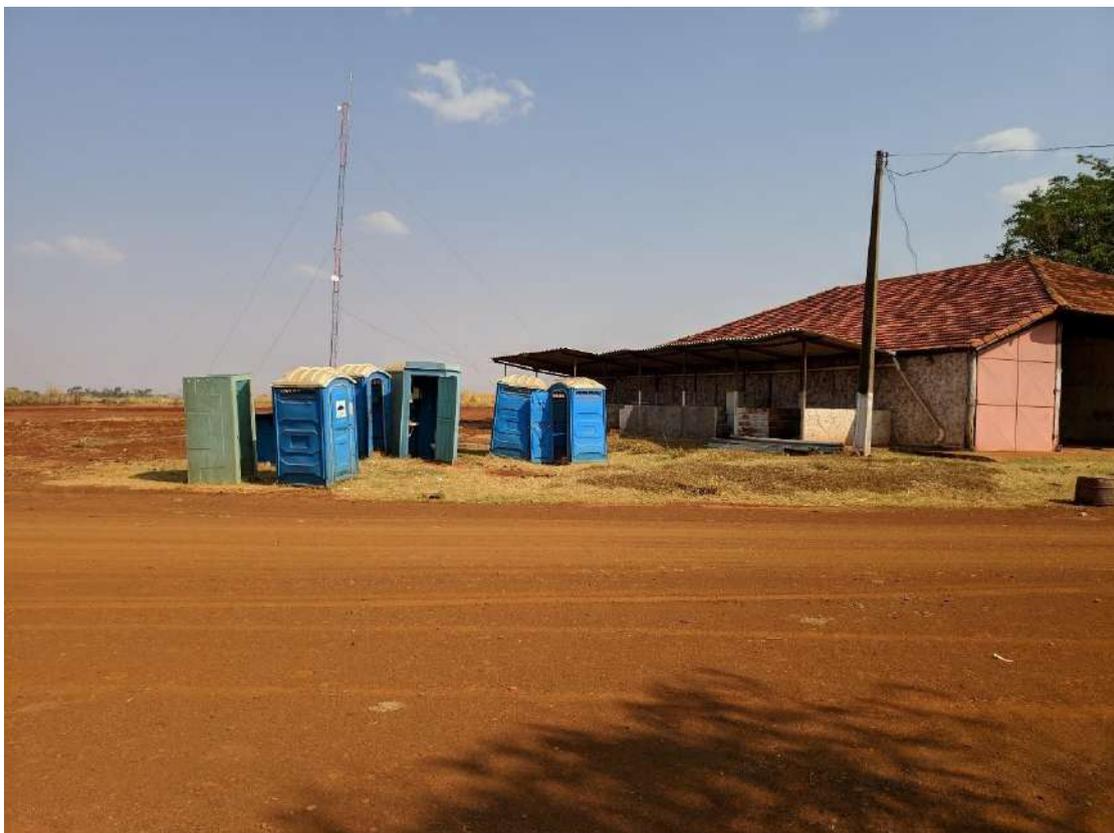
Na área central foram identificados alguns pontos de poluição em decorrência da época de construção das instalações do pátio, desse modo, existem materiais de construção, tonéis, placas, lastro, telhas abandonadas na área próxima a APP. Quanto a contaminação, foi possível identificar um tanque de armazenamento de combustível que teve um vazamento. Esse tanque aparenta estar no local há muito tempo, conseqüentemente o derramamento não é recente. Tal vazamento ocasionou na contaminação de uma pequena área, mas é importante destacar que em épocas de chuva o combustível pode se alastrar pelo solo e abranger uma área maior. Já em relação a erosão essas puderam ser observadas na porção mais ao sul do terreno, algumas de grande proporção e outras de menores proporções. As de grande proporção aparentam ser de ação antrópica em decorrência da dimensão e por aparentarem ter sido escavadas, já as pequenas, algumas são ravinamentos em um pequeno talude e outras são por conta do pisoteamento do gado que transita pelo local.

Foto 22 - Edificação e Banheiros Químicos Abandonados.

Esta área apresenta boas condições para a implementação de novas atividades. A principal atenção a ser dada nesta área é quanto aos objetos que foram deixados no local, conforme citado nos itens 10.1 e 10.2. Quanto a contaminação, é preciso fazer um levantamento da qualidade do solo para verificar se realmente ainda existe contaminação e se há um risco de propagação. As edificações podem ser reutilizadas durante a instalação de novas atividades. Não seria necessária a emissão de uma Autorização de Supressão de Vegetação (ASV), já que a área é composta, em sua maior parte, por gramíneas e não por vegetação nativa. Em relação a fauna, primeiramente seria necessário controlar os animais domésticos para que evitem transitar pelo terreno, quanto os animais silvestres, é necessário que seja realizado um afugentamento ou um resgate para que não ocorra prejuízos a fauna local e assim minimize o impacto causado, uma vez que é inevitável. Quanto a APP, é importante salientar que esta deve ser preservada em decorrência dos serviços ecossistêmicos que são prestados. Desse modo, a recomendação é de que pelo menos uma faixa de 30 e 50 metros a partir dos limites da vegetação seja respeitada para que não acarrete em danos ambientais a APP e conseqüentemente ao curso do Córrego dos Coqueiros.

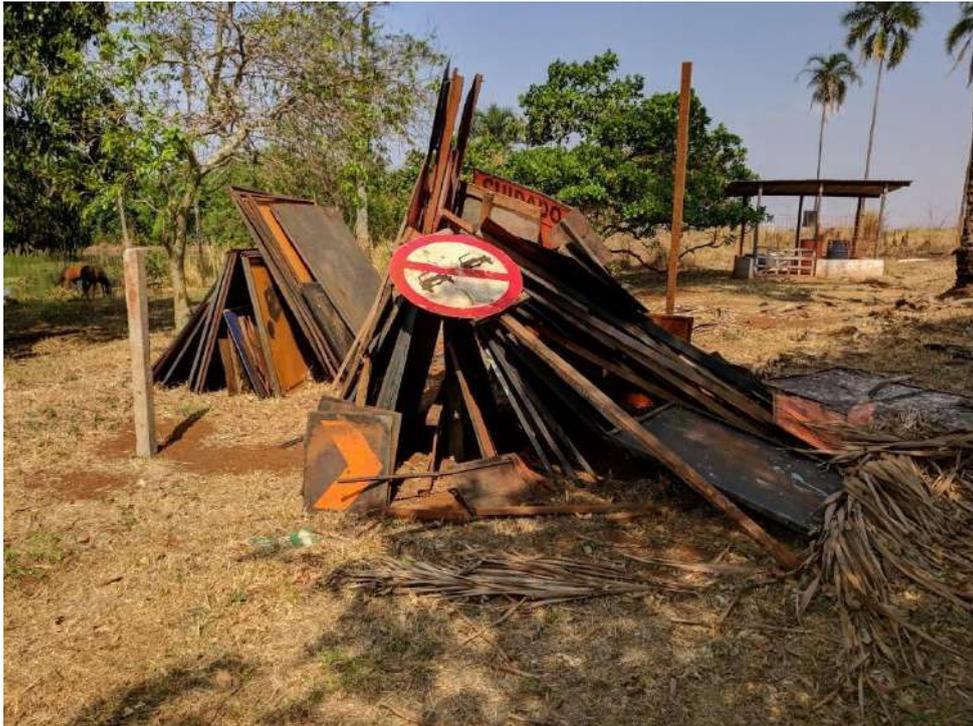
Foto 23 - Placas de Sinalização Abandonadas.

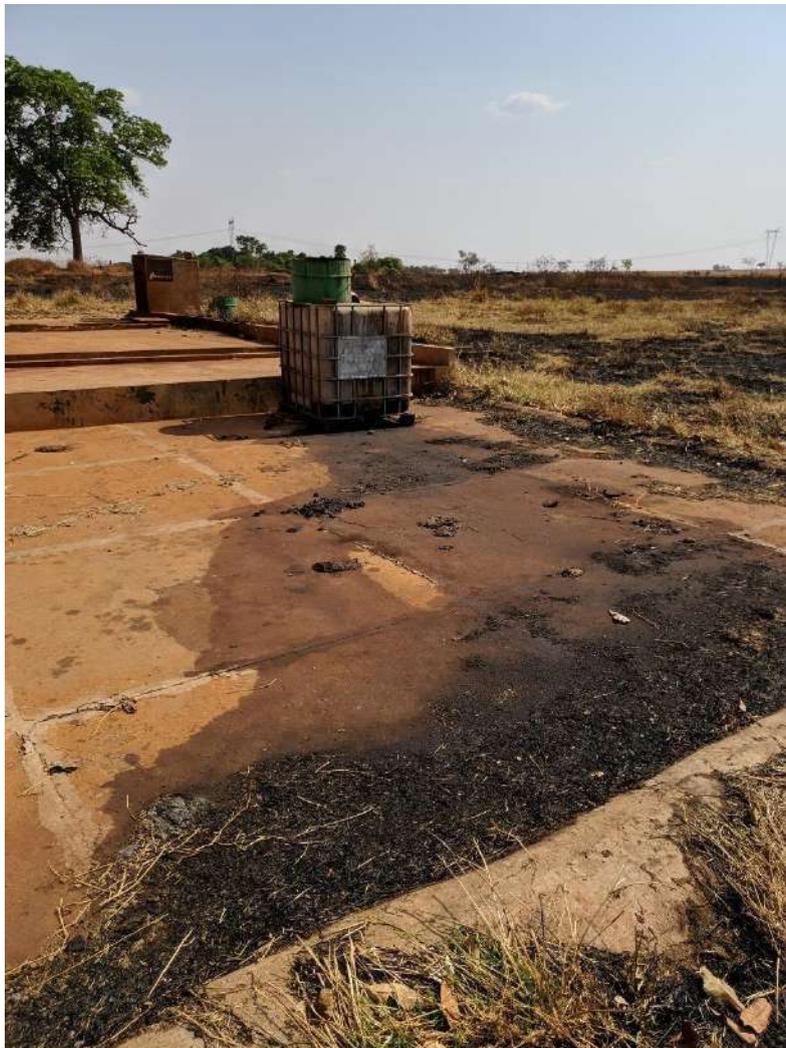
Foto 24 - Tanque com Vazamento de Combustível.

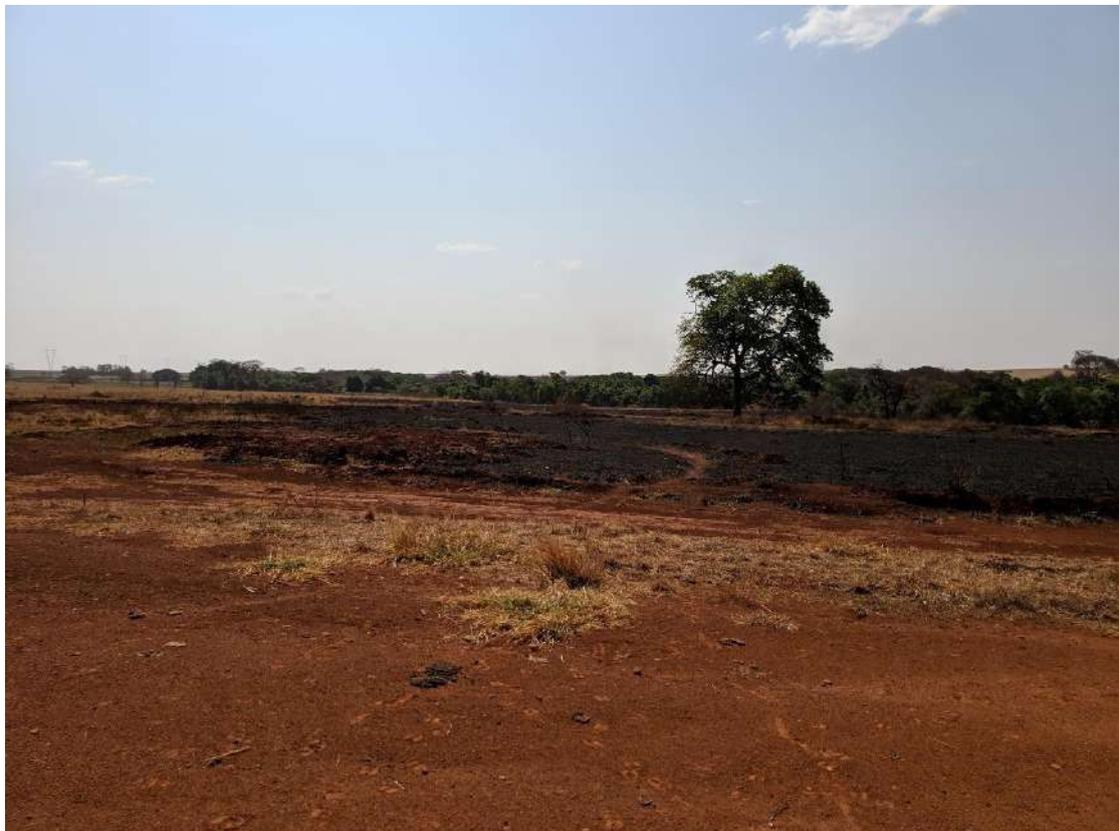
A flora local é composta basicamente de gramíneas de pequeno, médio e grande porte, com a presença de algumas árvores e arbustos esparsos – sem levar em consideração a APP. Em decorrência da queimada uma área considerável foi afetada acarretando na perda de vegetação (gramíneas e arbustos), sem afetar os indivíduos arbóreos locais e a reserva legal presente na porção sul do terreno. Apesar da paisagem alterada, a fitofisionomia local aparenta ser de Cerrado Campo Sujo até os limites da APP.

Foto 25 - Caracterização do Terreno.

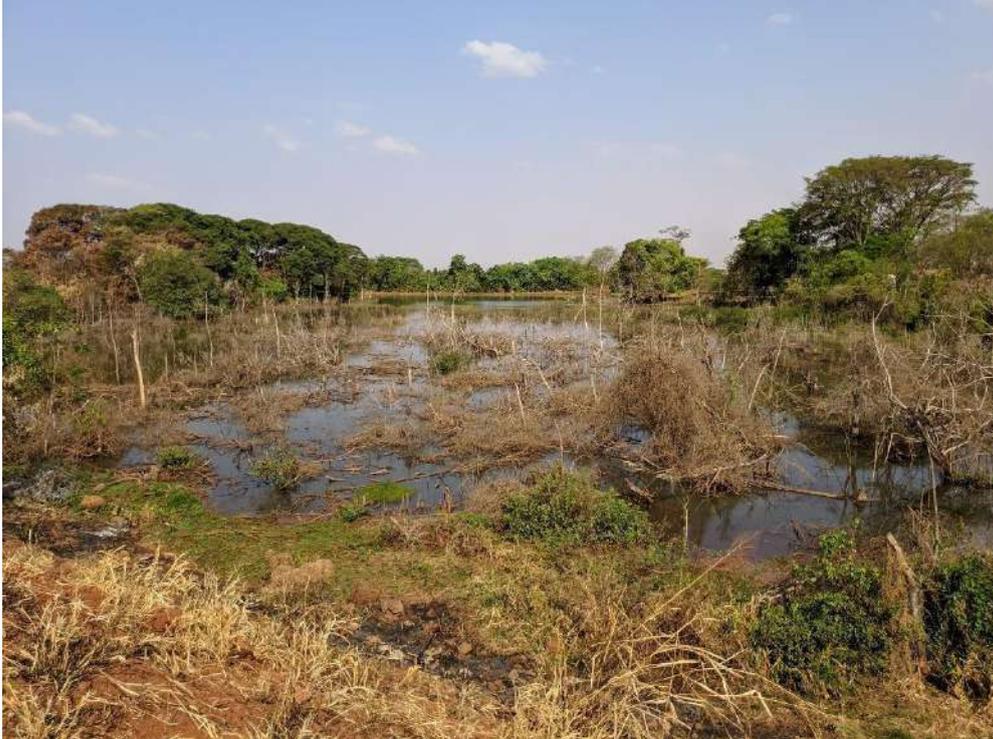
tornando uma lagoa artificial em decorrência da barragem que foi feita na parte leste do terreno. A lagoa é alimentada a partir de duas canalizações feitas, sendo um ponto ao norte e outro ao sul da APP. A lagoa tem aproximadamente 260 metros de largura por 515 metros de comprimento e cruza uma boa parte do terreno no sentido leste-oeste, dando continuidade a APP na Área 6. A mata ripária presente é frondosa, mas uma faixa – na borda – considerável foi afetada pela queimada na parte norte da APP. Quanto a fitofisionomia desta APP, apesar da queimada, é caracterizada como Cerradão além de apresentar características de áreas alagadas por conta da lagoa. A fauna do local é descrita no item 10.3.

Foto 26 - Lagoa Formada a Partir do Barramento do Córrego (APP).

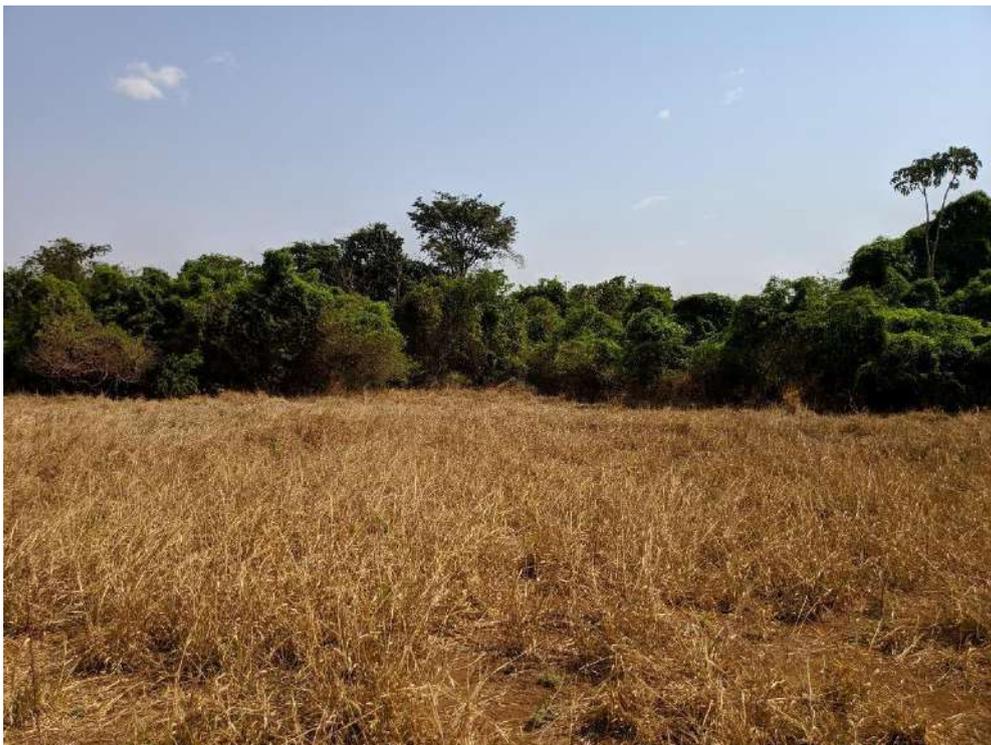
Outra área a ser citada é um remanescente florestal encontrado na parte sul do terreno, caracterizado como uma área de Reserva Legal. Essa área provavelmente era pertencente a uma das fazendas locais e encontra-se intacta. A fitofisionomia é de Cerradão. Apenas foram observados insetos na área.

Foto 27 - Área de Remanescente Florestal ao Sul (Reserva Legal).

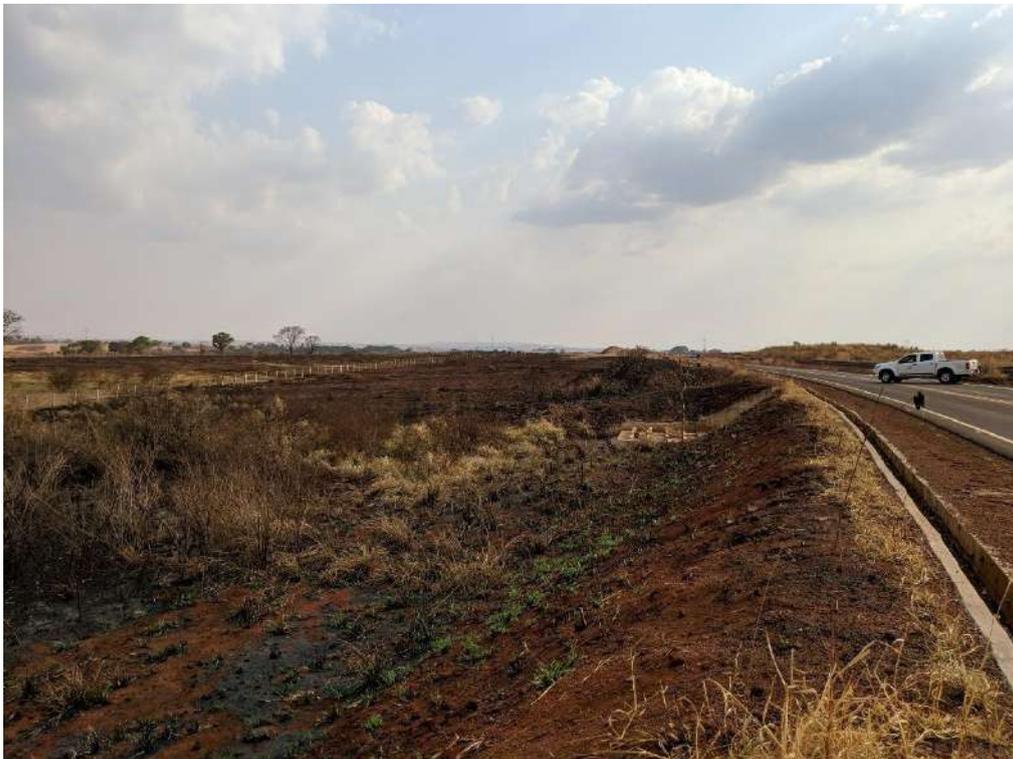
A flora local é composta basicamente de gramíneas de pequeno e médio porte que se encontram degradadas em decorrência da queimada. As árvores encontram-se em menor quantidade e esparsas pelo terreno, sendo a sua maior concentração dentro da APP. Em decorrência da descaracterização da vegetação, ficou difícil classificar a fitofisionomia do local, aparentando ser Cerrado Campo Sujo.

Foto 28 - Remanescente de Vegetação Após a Queimada.

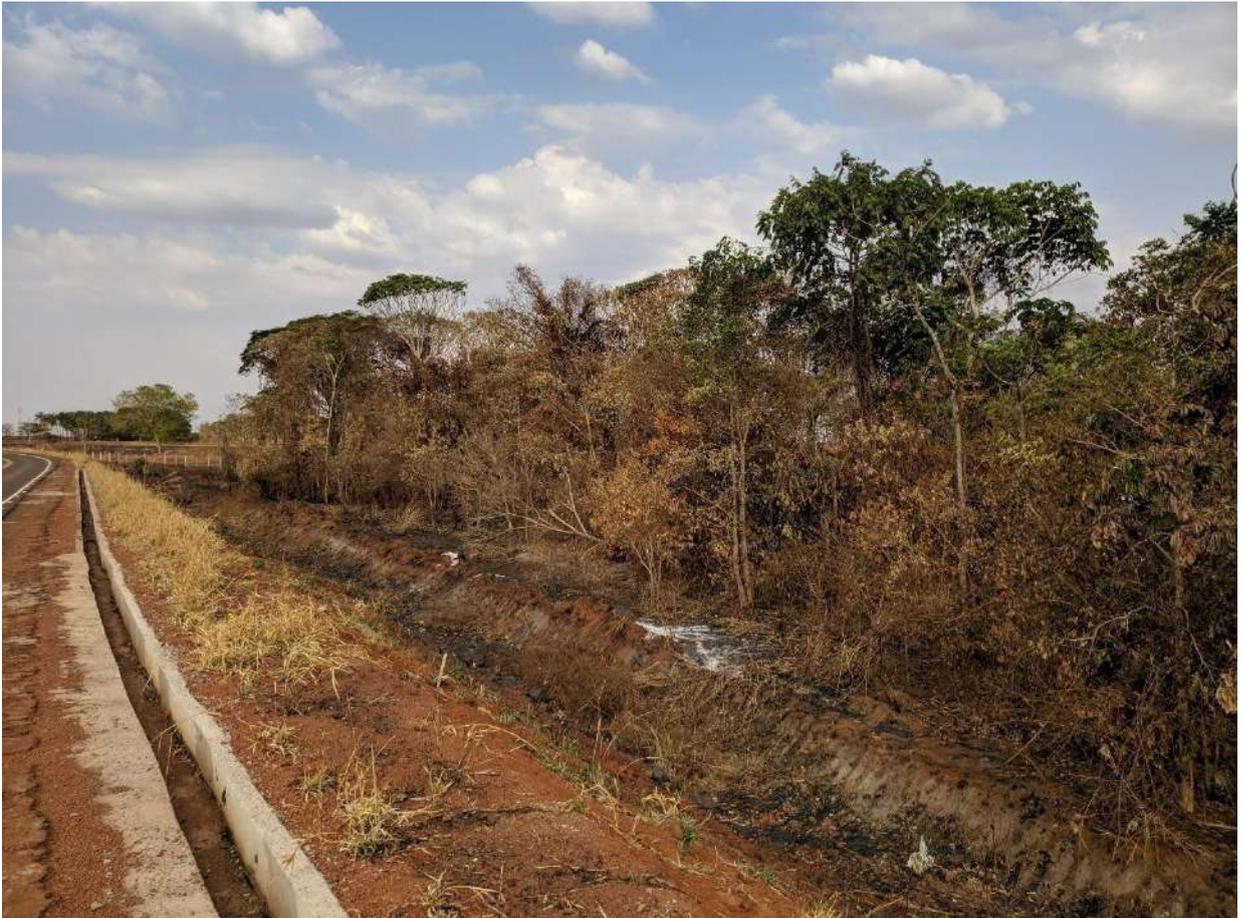
A APP está localizada na Área 8 e trata-se de uma pequena porção florestal dentro dos limites do pátio. Durante a vistoria foi possível observar que a queimada afetou a borda da APP que fica dentro dos limites do pátio. A fitofisionomia da APP é a de Cerradão.

Foto 29 - APP Dentro dos Limites do Pátio Afetada Pela Queimada.

Por se tratarem de áreas estreitas e sem dimensões para comportar grandes estruturas, pelo menos em toda a sua extensão, a única recomendação é que utilize essas áreas de pequena proporção para plantio compensatório ou para recomposição da flora na borda da APP.

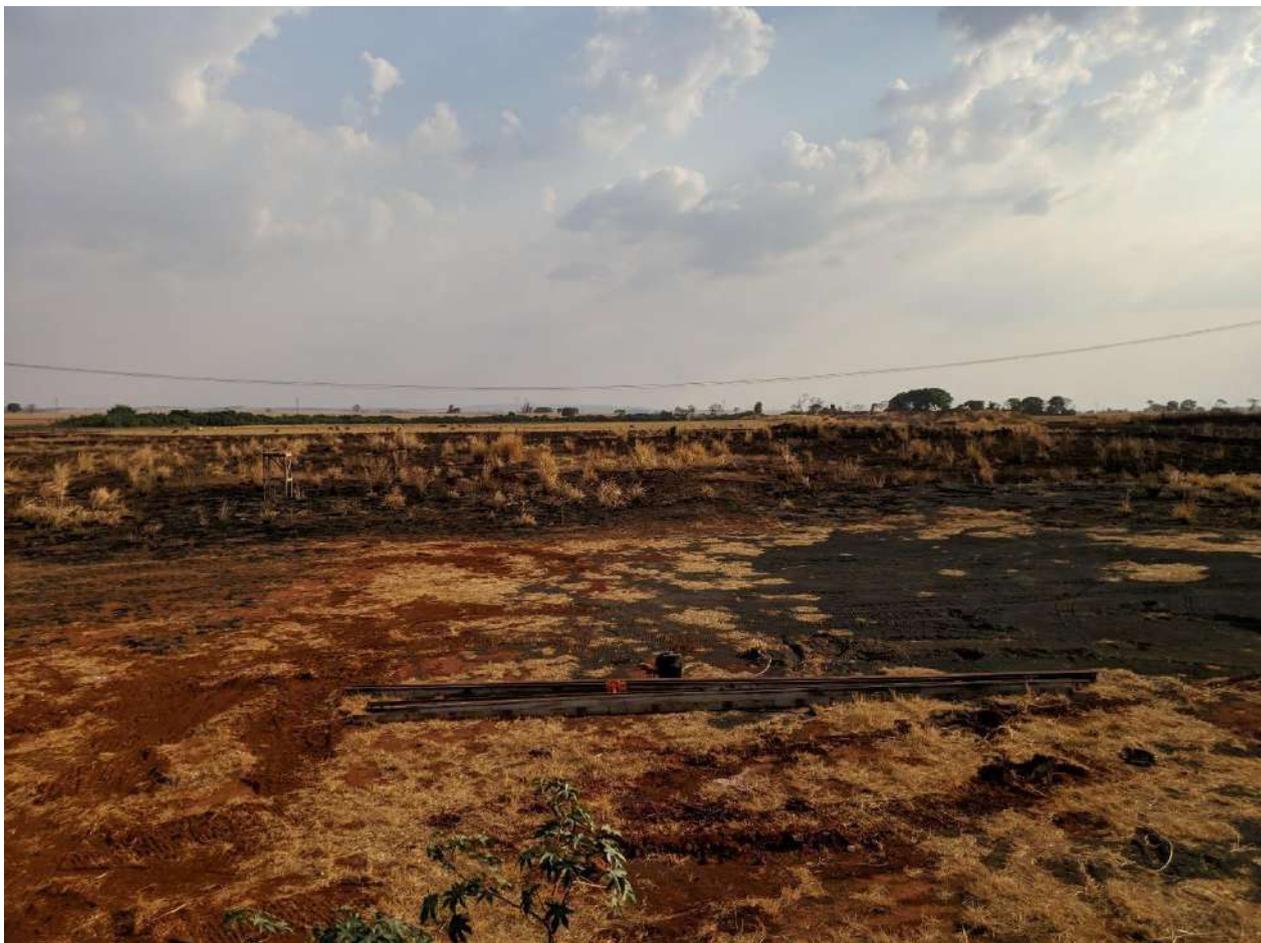
Essa área encontra-se na mesma cota que a ferrovia e que a estrada vicinal. A vegetação do local é composta apenas de gramíneas de pequeno e médio porte. A formação do solo é de latossolo vermelho e é possível visualizar alguns pontos com sem cobertura vegetal. Cabe ressaltar que o solo exposto em alguns locais é devido a queimada que afetou consideravelmente a área. Alguns indivíduos arbóreos podem ser vistos na APP que está dentro dos limites do pátio. Quanto as ações antrópicas, é possível visualizar uma pequena fábrica de asfalto abandonada, britas espalhadas pelo terreno e autos-de-linha.

Foto 30 - Caracterização do Terreno.

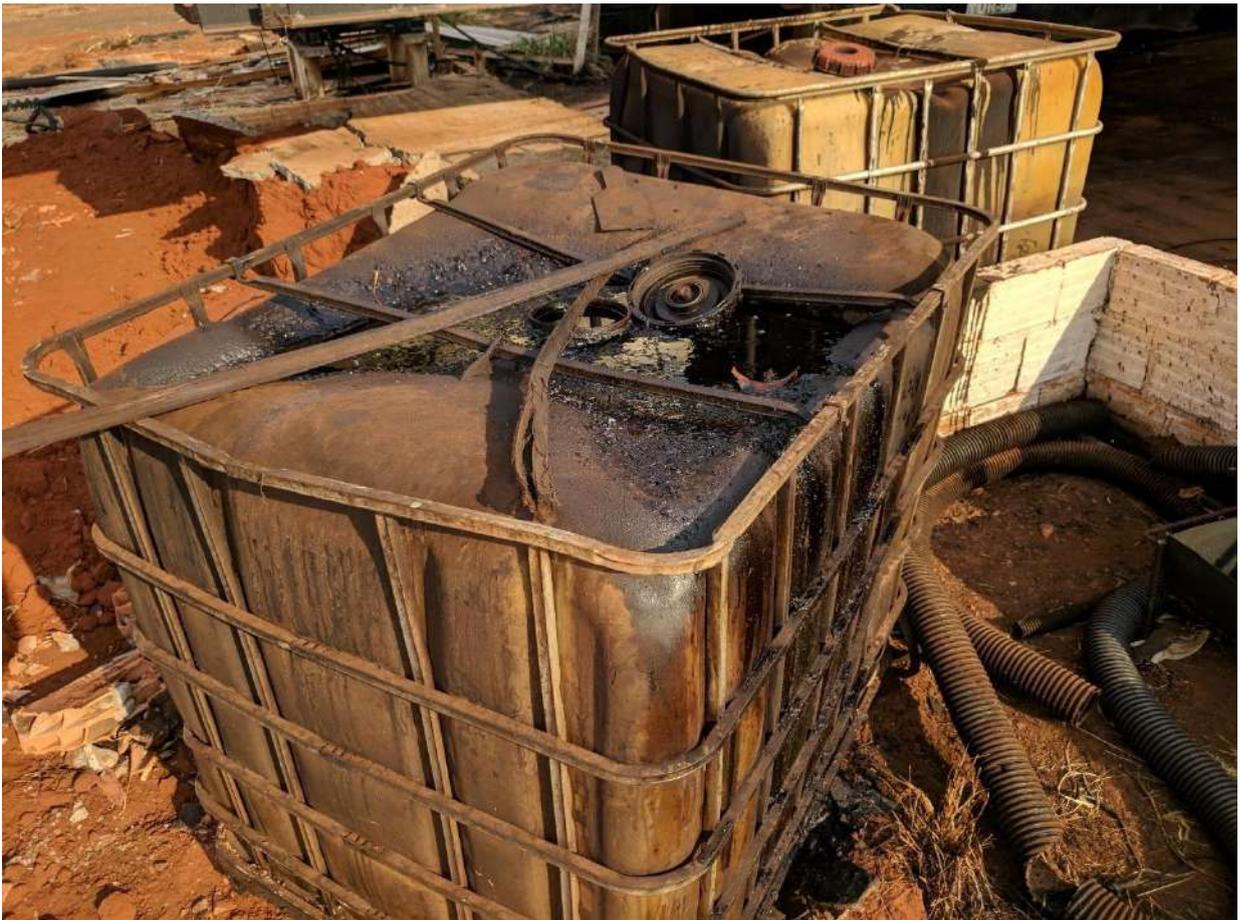
Não foi identificado nenhum processo erosivo nessa área. Quanto a contaminação, existem alguns compartimentos de piche e dois tanques de combustível abandonados nessa pequena fábrica. Esses objetos aparentam estar há muito tempo local – talvez desde a época das obras de instalação do pátio – e apresentam sinais de vazamento, mas sem evidências claras de contaminação profunda do solo, apenas de forma superficial. Importante ressaltar que durante o período chuvoso tais compostos podem escorrer e espalhar pelo solo. Já a poluição, ocorre por conta de britas espalhadas pelo solo e por materiais abandonados.

Foto 31 - Tanque com Vazamento de Combustível.

Esta área apresenta boas condições para a implementação de novas atividades. A principal atenção a ser dada nesta área é quanto a pequena fábrica abandonada, conforme citado nos itens 12.1 e 12.2. Quanto a contaminação, é preciso fazer um levantamento da qualidade do solo para verificar se realmente ainda existe contaminação e se há um risco de propagação. Não seria necessária a emissão de uma Autorização de Supressão de Vegetação (ASV), já que a área é composta, em sua maior parte, por gramíneas e não por vegetação nativa. Em relação a fauna, seria necessário controlar os animais domésticos para que evitem transitar pelo terreno. Quanto a APP, é importante salientar que esta deve ser preservada em decorrência dos serviços ecossistêmicos que são prestados. Desse modo, a primeira recomendação é de que pelo menos uma faixa de 30 e 50 metros a partir dos limites da vegetação seja respeitada para que não acarrete em danos ambientais a APP e conseqüentemente ao curso do Córrego dos Coqueiros. A segunda recomendação é de que seja feito um plantio as margens do córrego para que evite problemas futuros de assoreamento do córrego, uma vez que próximo ao córrego existem poucas gramíneas e solo exposto.

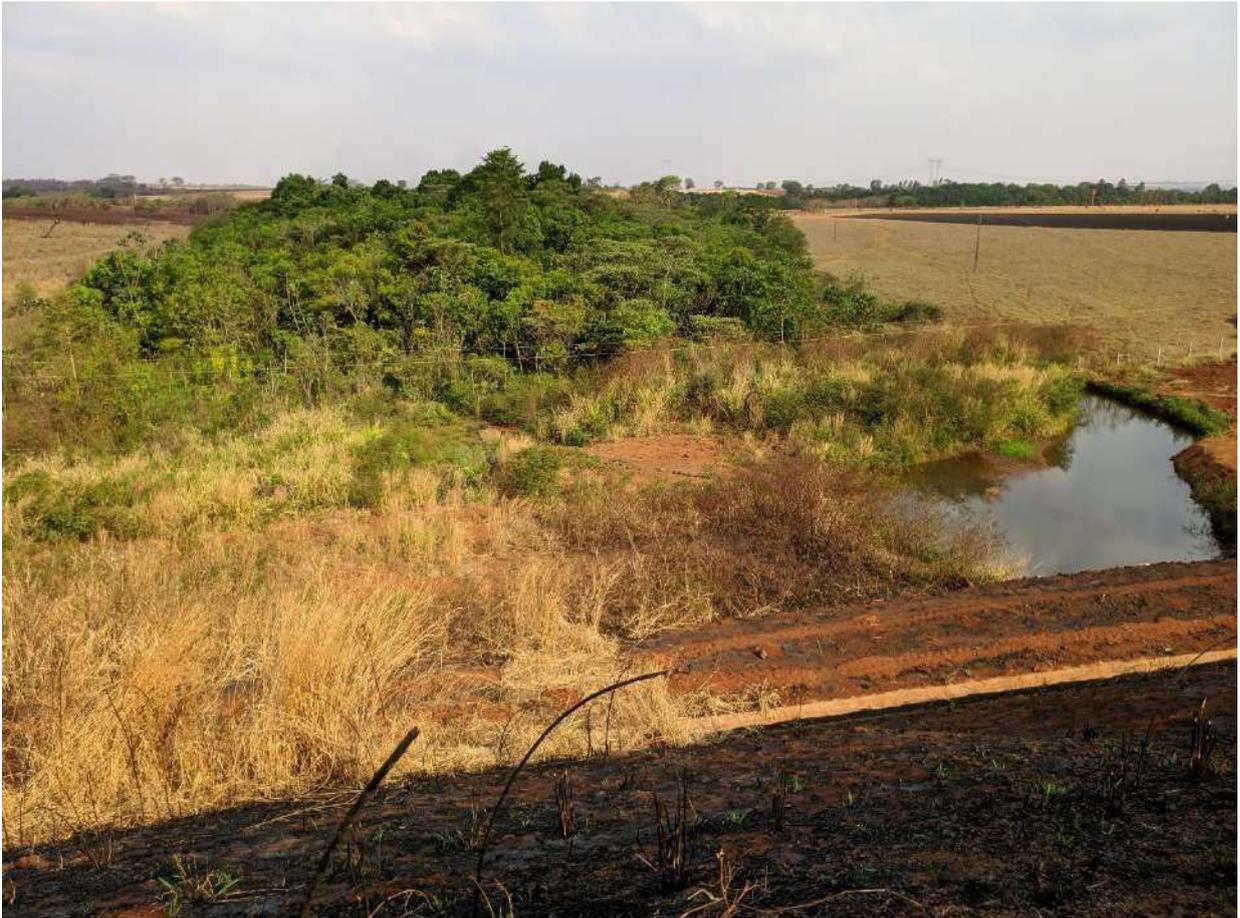
A faixa de APP aqui é bem pequena, por se tratar da parte final da APP que cruza as Áreas 6 e 7. A vegetação que está situada dentro dos limites do pátio é ínfima, sendo ela em sua grande maioria gramíneas.

Foto 32 - Pequena Faixa de APP Dentro dos Limites do Pátio.
