EDITAL Nº 08/2023 - SOLICITAÇÃO IMPUGNAÇÃO

EDITAL DE LICITAÇÃO N.º 008/2023

OBJETO: Contratação semi-integrada para elaboração dos projetos executivos de engenharia e execução dos serviços remanescentes para conclusão das obras dos subtrechos 06FC, 05FB2 (onde se localiza a superestrutura da ponte sobre o Rio São Francisco) e 05FB1, da Ferrovia de Integração Oeste Leste – FIOL II.

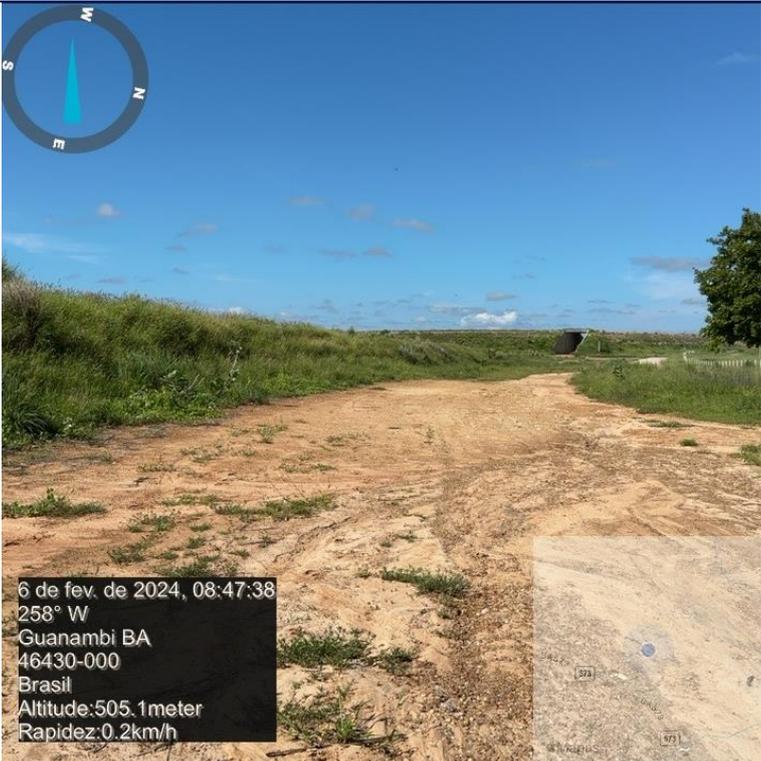
| ID | COMENTÁRIOS | OBS |
|---|--|--|
| | <p>6 de fev. de 2024, 08:47:38 258° W Guanambi BA 46430-000 Brasil Altitude: 505.1 meter Rapidez: 0.2 km/h</p> | <p>Acessos de forma geral em boas condições. Necessidade de reparos pontuais.</p> |

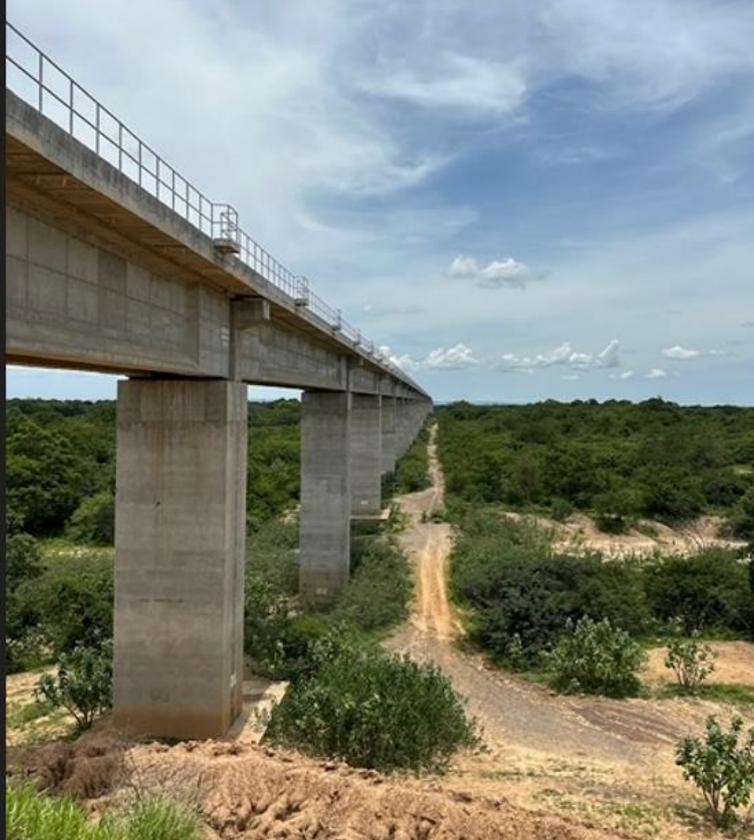
| ID | COMENTÁRIOS | OBS |
|---|--|--|
| | | <p>Opção da ponte para acesso. Necessário conclusão do aterro nas cabeceiras (refazer).</p> |

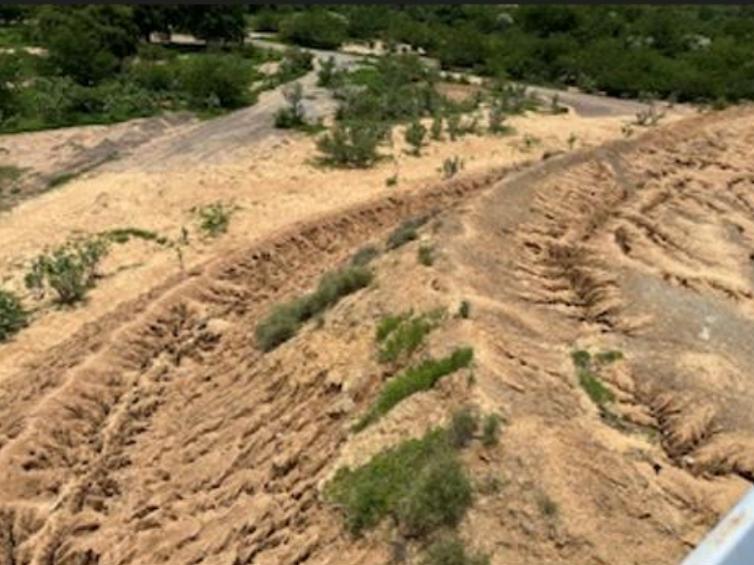
| ID | COMENTÁRIOS | OBS |
|---|--|--|
| | | <p>Material arenoso. Cabeceira da ponte sobre o rio São Francisco. Necessidade de retirada do material e preparação da base com material de 3ª categoria</p> |

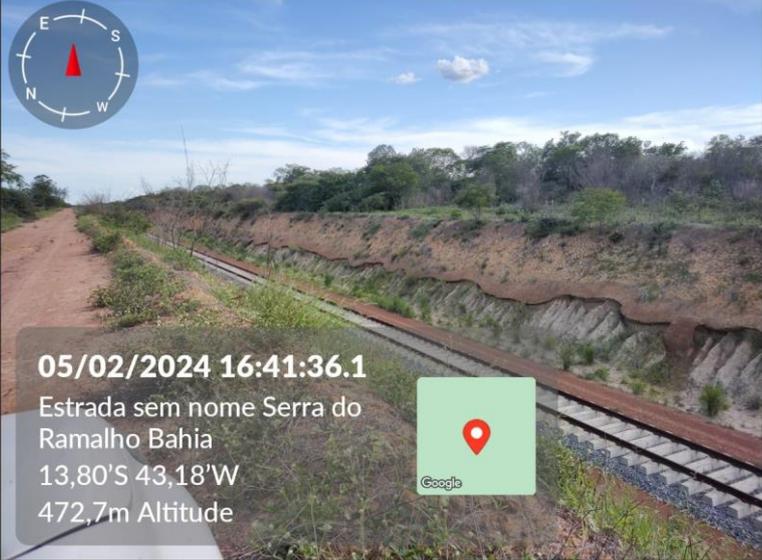
| ID | COMENTÁRIOS | OBS |
|---|---|---|
| | <p>05/02/2024 16:41:36.1 Estrada sem nome Serra do Ramalho Bahia 13,80'S 43,18'W 472,7m Altitude</p> | <p>Material predominantemente arenoso, com comprometimento da base do talude.</p> <p>Sem metodologia executiva prevista. Necessário manifestar a Contratante sobre a necessidade.</p> |

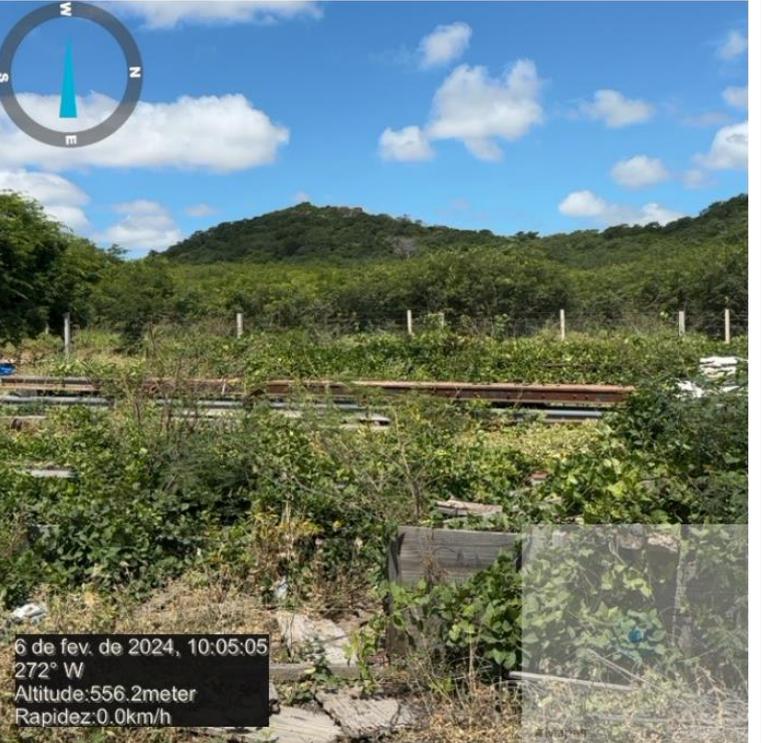
| ID | COMENTÁRIOS | OBS |
|---|---|---|
| | <p>6 de fev. de 2024, 10:05:05 272° W Altitude:556.2meter Rapidez:0.0km/h</p> | <p>Necessidade de retirada de vegetação em todo o trecho.</p> |

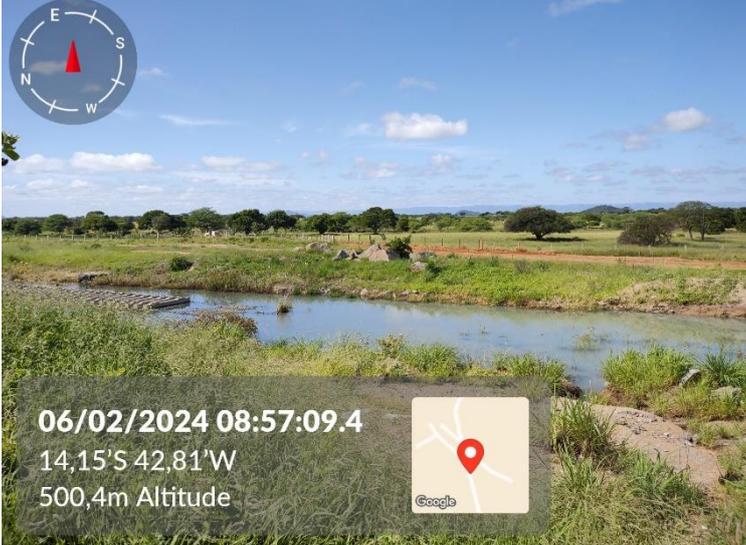
| ID | COMENTÁRIOS | OBS |
|---|---|---|
| | | <p>Pontos críticos e isolados, necessário conclusão.</p> <p>No momento da abertura da PN regularizará a questão do acúmulo de água.</p> |

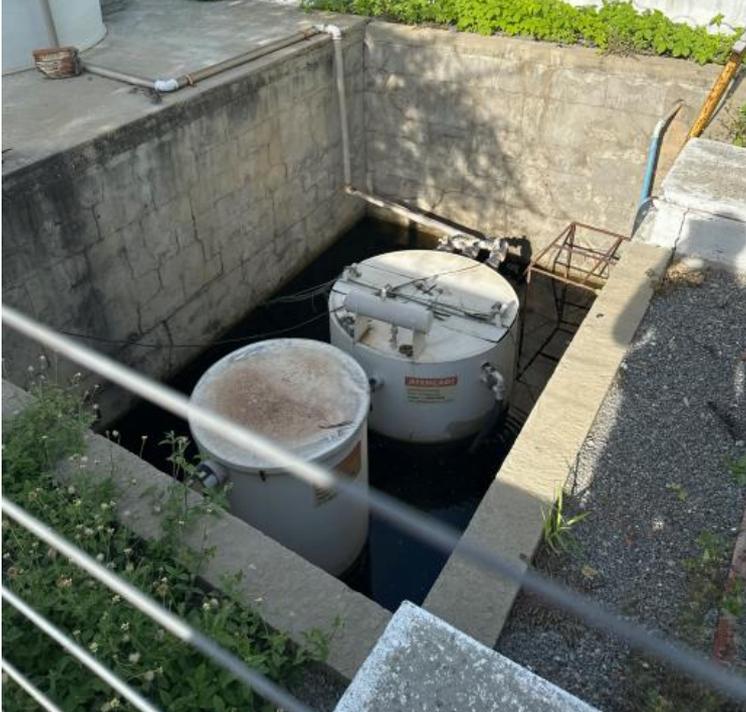
| ID | COMENTÁRIOS | OBS |
|---|---|---|
| | | Estação de Tratamento de Esgoto existente mas necessário reparo na instalação (submersa). |

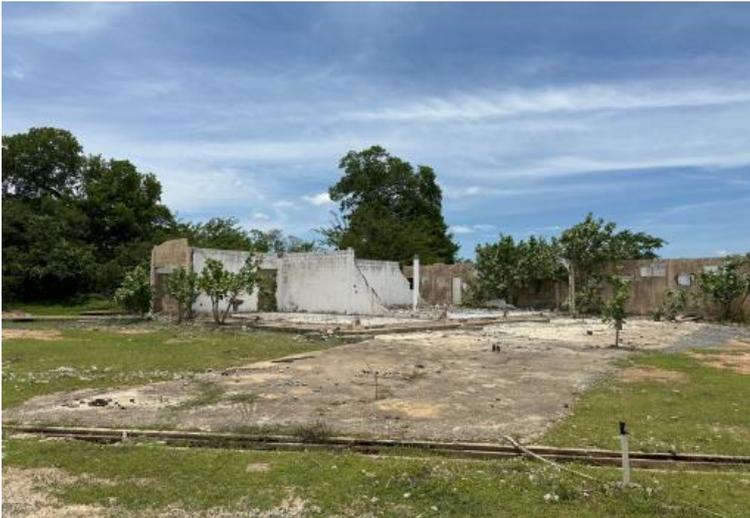
| ID | COMENTÁRIOS | OBS |
|---|--|---|
| | | Local totalmente depredado e sem condição de reaproveitamento da estrutura. Ponto favorável instalação de energia local. |

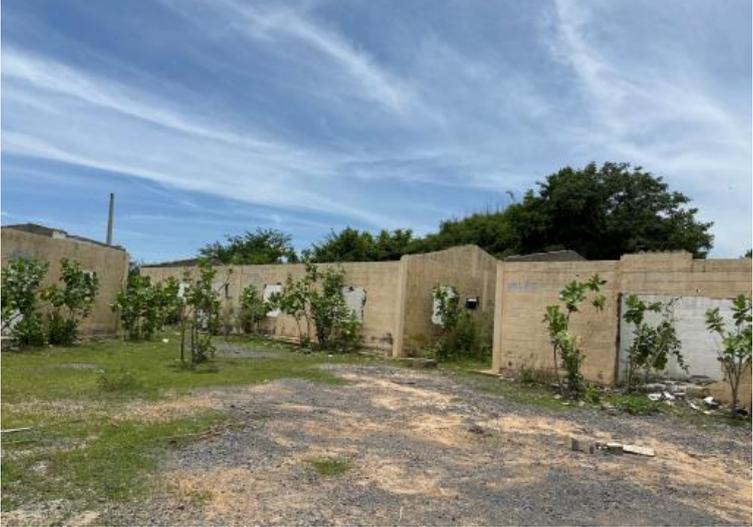
| ID | COMENTÁRIOS | OBS |
|---|---|---|
| | | <p>Esquadrias, cobertura e toda instalação extraviada – distância até a ponte 2,3 km</p> |

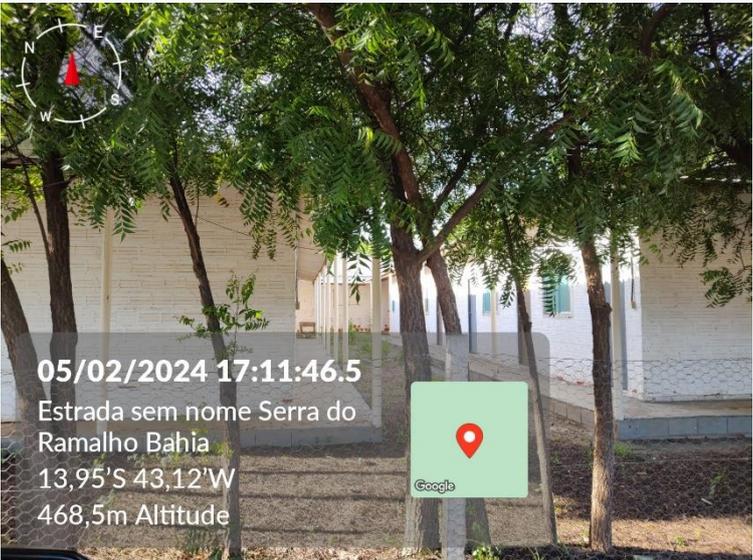
| ID | COMENTÁRIOS | OBS |
|---|---|---|
| | | <p>Distância do canteiro ao eixo (rio das rãs) 1,7km –E 868 + 720.</p> <p>Alojamentos construídos para apoio em povoado da região. A área de execução é bastante isolada dos demais centros, tendo essa comunidade como o maior ponto de estrutura.</p> |

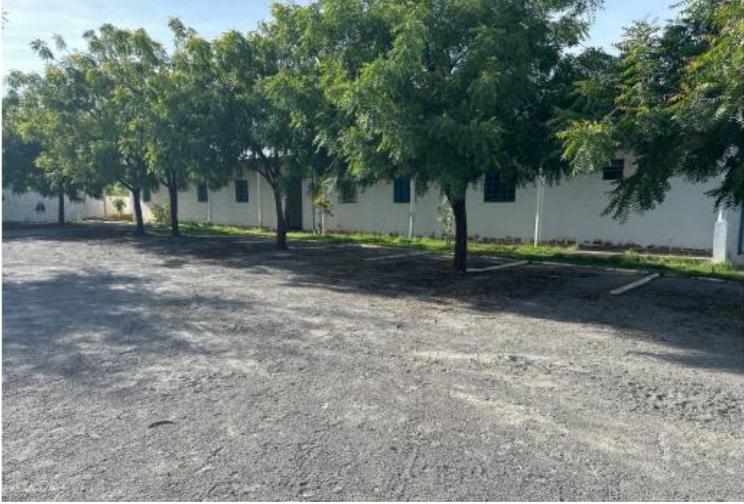
| ID | COMENTÁRIOS | OBS |
|---|---|--|
| | | <p>Canteiro Adm. Principal em situação de uso pela INFRA. Estrutura em condições de utilização, instalação elétrica, hidrossanitárias existentes, alojamentos existentes. Para as esquadrias e o mobiliário existe a necessidade de reparo total. Espaço para ampliação e estocagem. Alojamentos não climatizados.</p> |

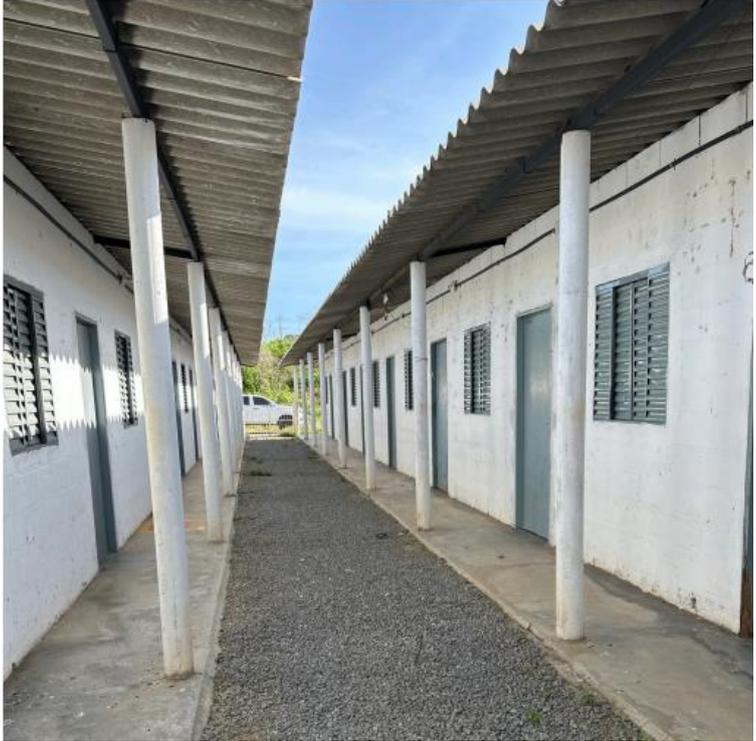
| ID | COMENTÁRIOS | OBS |
|---|--|---|
| | | <p>Alojamento – estrutura em condições de aproveitamento. Necessário reforma das esquadrias e ausência mobiliário (apenas camas e colchões).</p> <p>Os banheiros não foram visualizados, mas a informação é que estão em funcionamento.</p> |

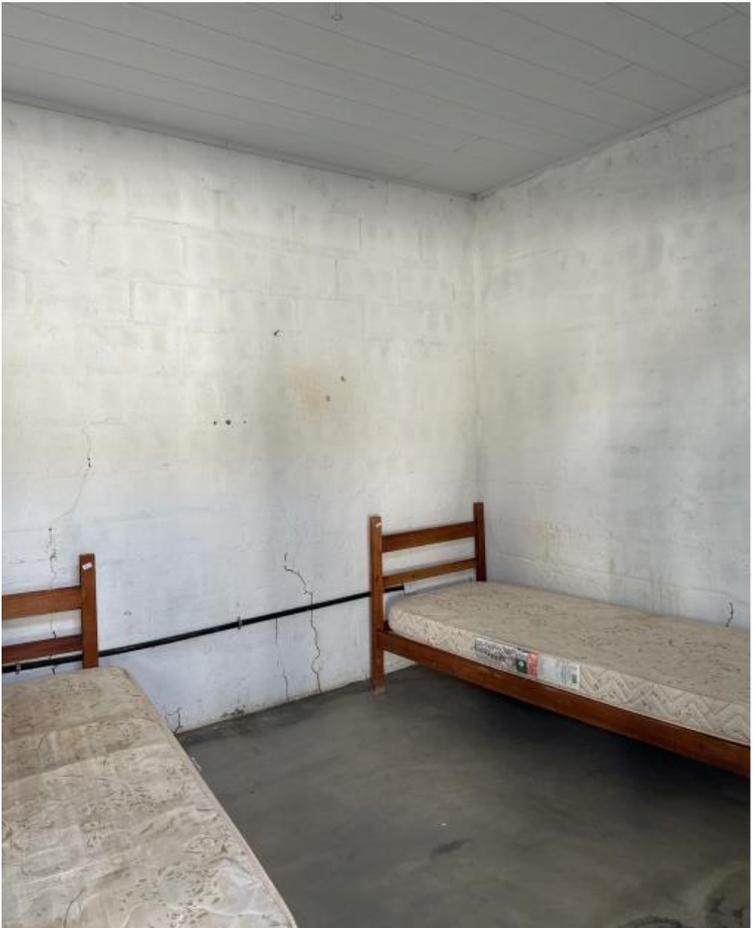
| ID | COMENTÁRIOS | OBS |
|---|--|---|
| | | <p>Condições atuais dos alojamentos – canteiro administrativo principal – Guanambi.</p> <p>Verificar especificação 80-ES-028A-92-8002</p> <p>Verificar tabela inventário do canteiro (INFRA irá verificar para disponibilizar)</p> |

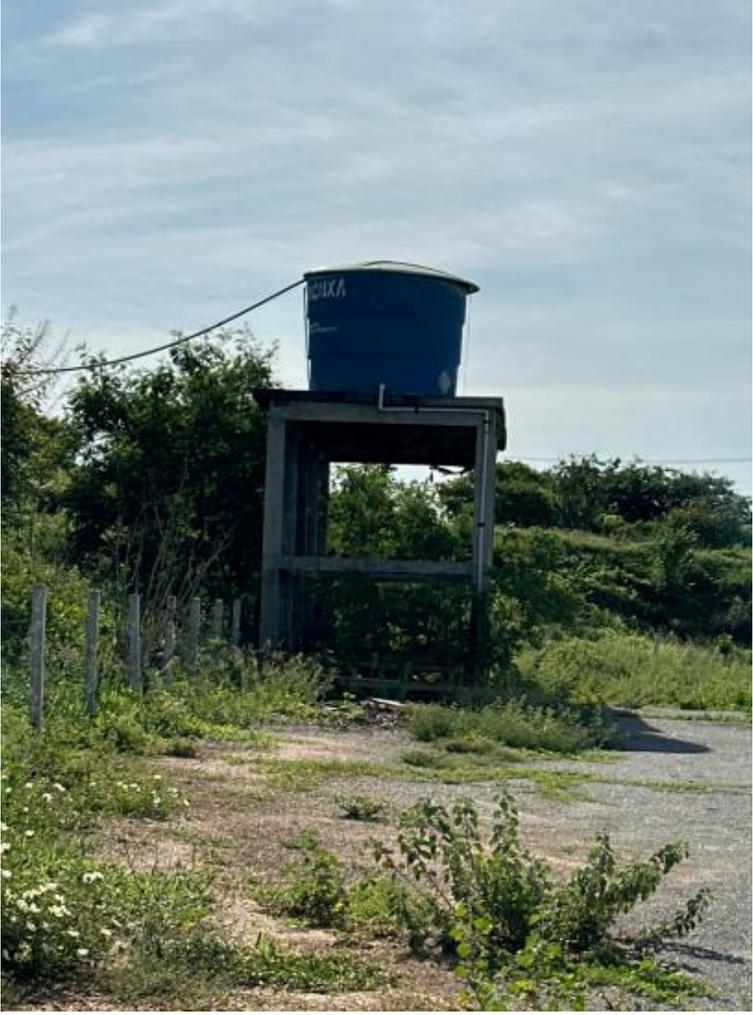
| ID | COMENTÁRIOS | OBS |
|---|--|---|
| | | <p>Caixa d'água existente com abastecimento da companhia de água parcial. Necessário o uso de caminhões pipa.</p> <p>Existência de poço artesiano nas proximidades mas, sem vazão suficiente.</p> |

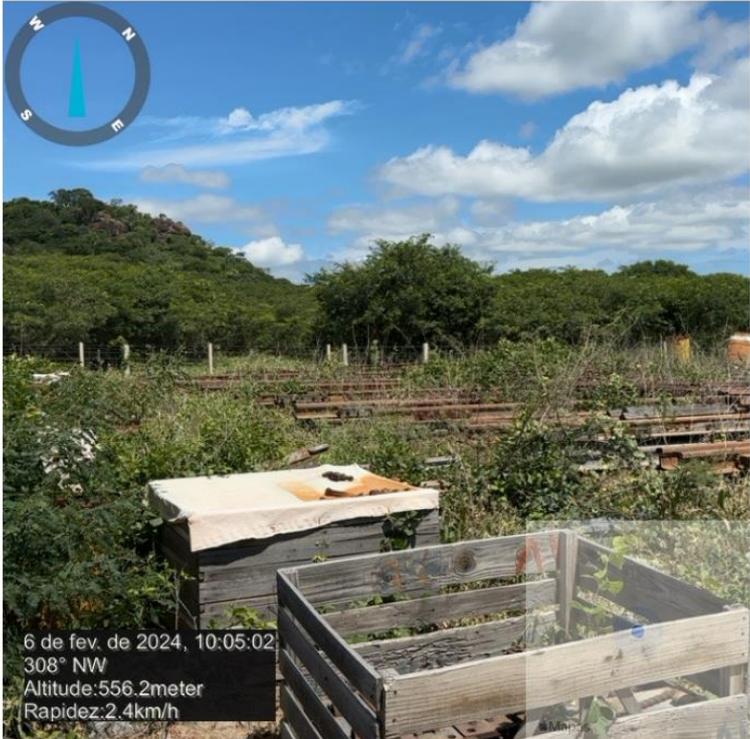
| ID | COMENTÁRIOS | OBS |
|---|---|---|
| | <p>6 de fev. de 2024, 10:05:02 308° NW Altitude:556.2meter Rapidez:2.4km/h</p> | <p>Situação do armazenamento dos AMVs.</p> <p>Ausência de separação por lote.</p> |

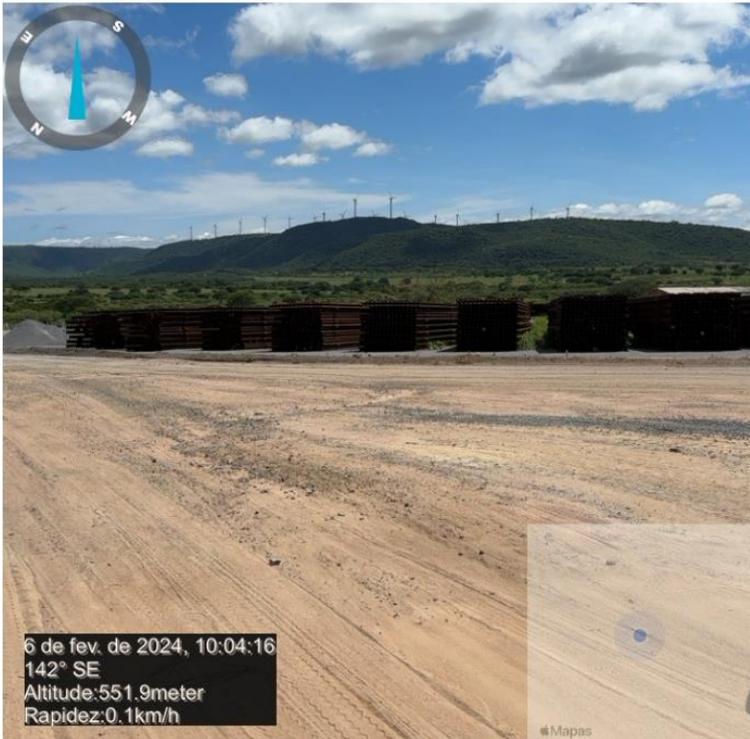
| ID | COMENTÁRIOS | OBS |
|---|---|---|
| | <p>6 de fev. de 2024, 10:04:16 142° SE Altitude:551.9meter Rapidez:0.1km/h</p> | <p>Armazenamento de trilhos.</p> <p>Percentual repassado pela INFRA de 5% a maior o quantitativo de trilhos disponibilizados.</p> |

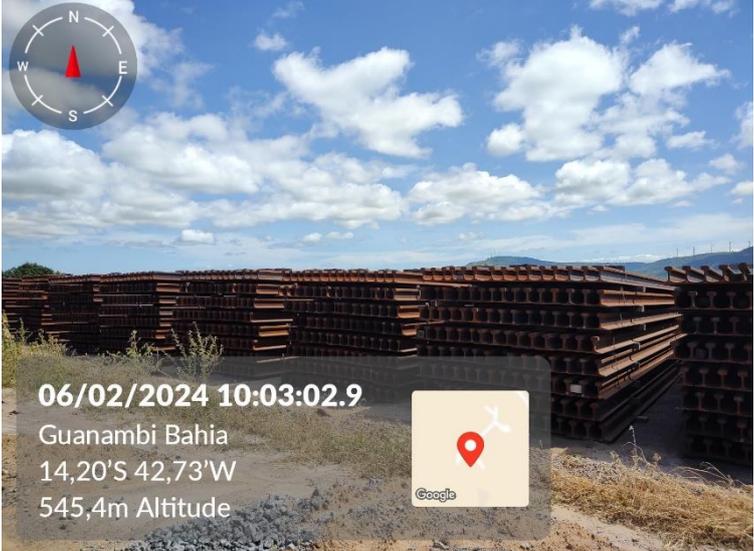
| ID | COMENTÁRIOS | OBS |
|---|---|---|
| | <p>06/02/2024 10:03:02.9 Guanambi Bahia 14,20'S 42,73'W 545,4m Altitude</p> | <p>Armazenamento de trilhos.</p> <p>Percentual repassado pela INFRA de 5% a maior o quantitativo de trilhos disponibilizados.</p> |

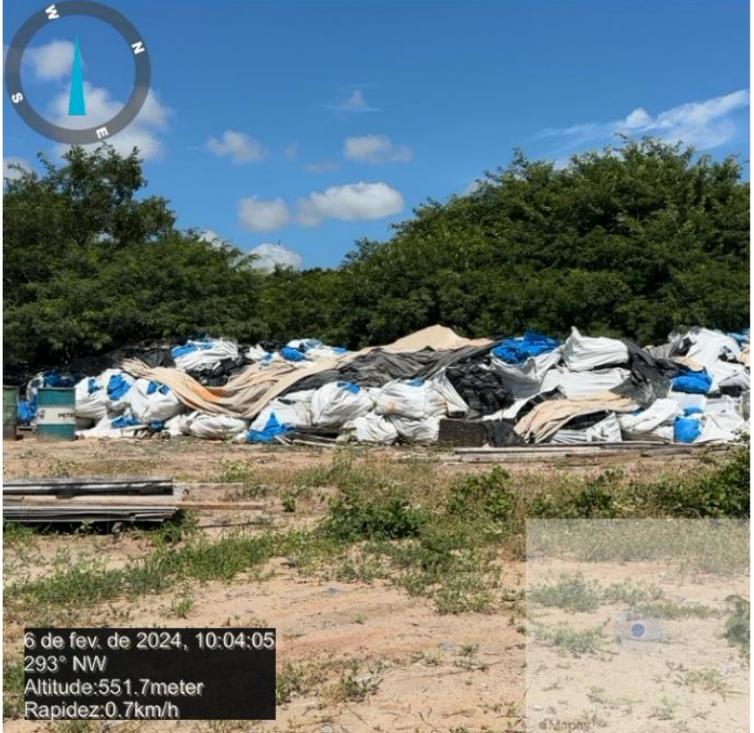
| ID | COMENTÁRIOS | OBS |
|---|---|---|
| | <p>6 de fev. de 2024, 10:04:05 293° NW Altitude:551.7meter Rapidez:0.7km/h</p> | <p>Condição de armazenamento dos grampos e palmilhas.</p> <p>Material sem separação dos demais lotes da ferrovia.</p> <p>Foi solicitado o inventário à INFRA.</p> |

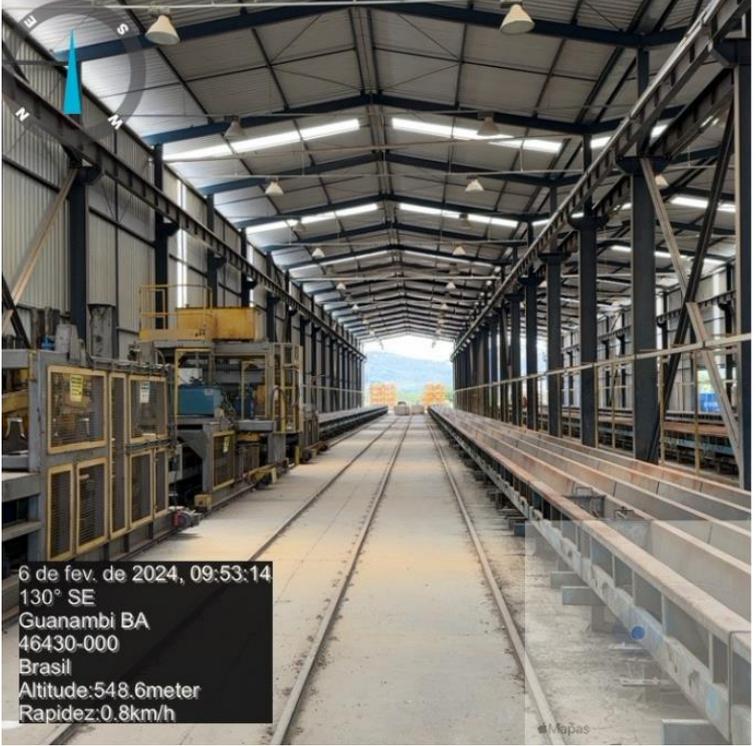
| ID | COMENTÁRIOS | OBS |
|---|---|---|
| | <p>6 de fev. de 2024, 09:53:14 130° SE Guanambi BA 46430-000 Brasil Altitude:548.6meter Rapidez:0.8km/h</p> | <p>Fabrica de dormentes da pedreira MCS – Mineração Centro Sul.</p> <p>Local de armazenamento dos materiais da ferrovia.</p> |

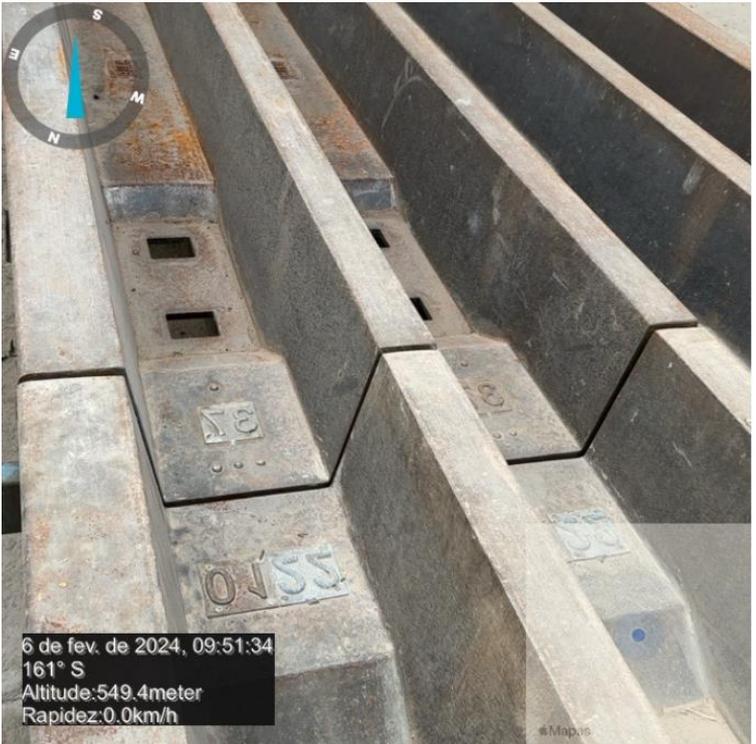
| ID | COMENTÁRIOS | OBS |
|---|---|---|
| | <p>6 de fev. de 2024, 09:51:34 161° S Altitude:549.4meter Rapidez:0.0km/h</p> | <p>Controle de produção – fabrica de dormentes MCS – Mineração Centro Sul.</p> <p>Apesar do controle, existe um pátio com dormentes condenados, já retirados do campo e sem condições de recuperação.</p> |

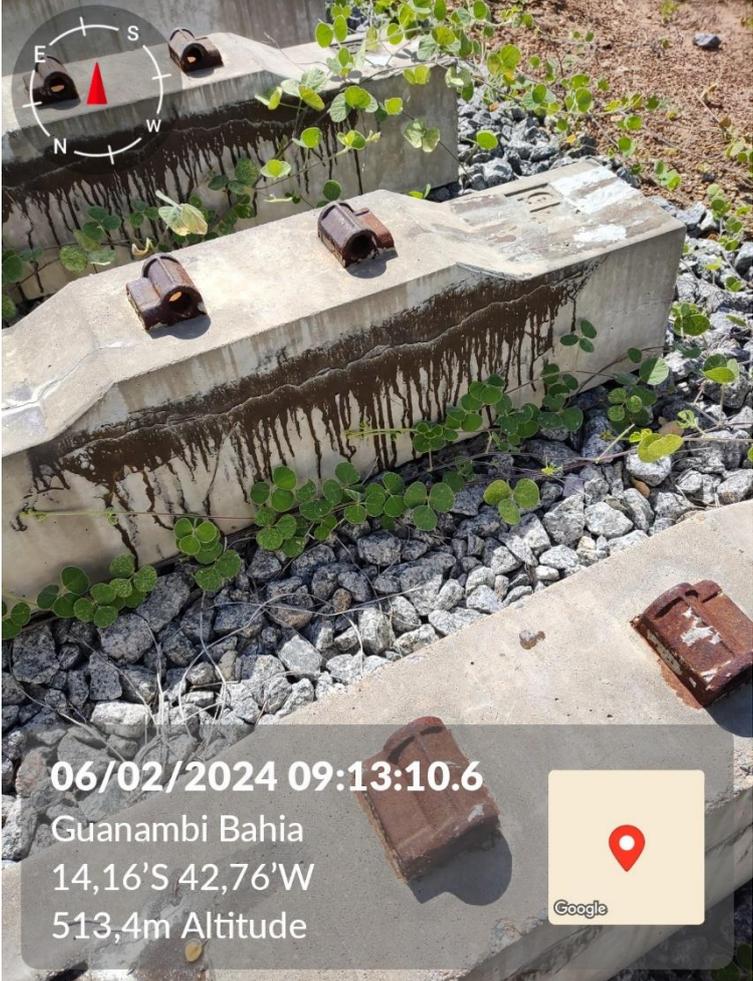
| ID | COMENTÁRIOS | OBS |
|---|---|--|
| | <p data-bbox="363 1043 798 1084">06/02/2024 09:13:10.6</p> <p data-bbox="363 1097 622 1232">Guanambi Bahia 14,16'S 42,76'W 513,4m Altitude</p> | <p data-bbox="1107 555 1362 649">Situação atual de alguns dormentes no trecho.</p> <p data-bbox="1107 663 1362 869">Os registros fotográficos são de dormentes já recuperados. Porém, sem condições reais de aproveitamento.</p> <p data-bbox="1129 909 1340 1008">Em visita técnica, sugerido a substituição.</p> |

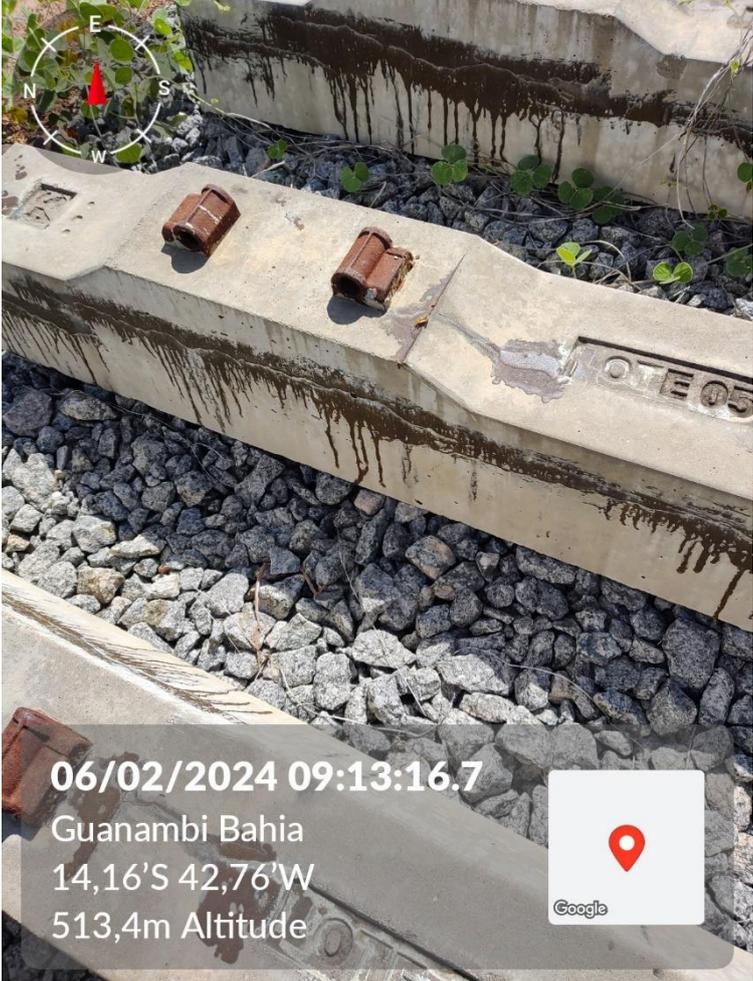
| ID | COMENTÁRIOS | OBS |
|---|---|---|
| | <p>06/02/2024 09:13:16.7 Guanambi Bahia 14,16'S 42,76'W 513,4m Altitude</p> | <p>Material a ser substituído.</p> |

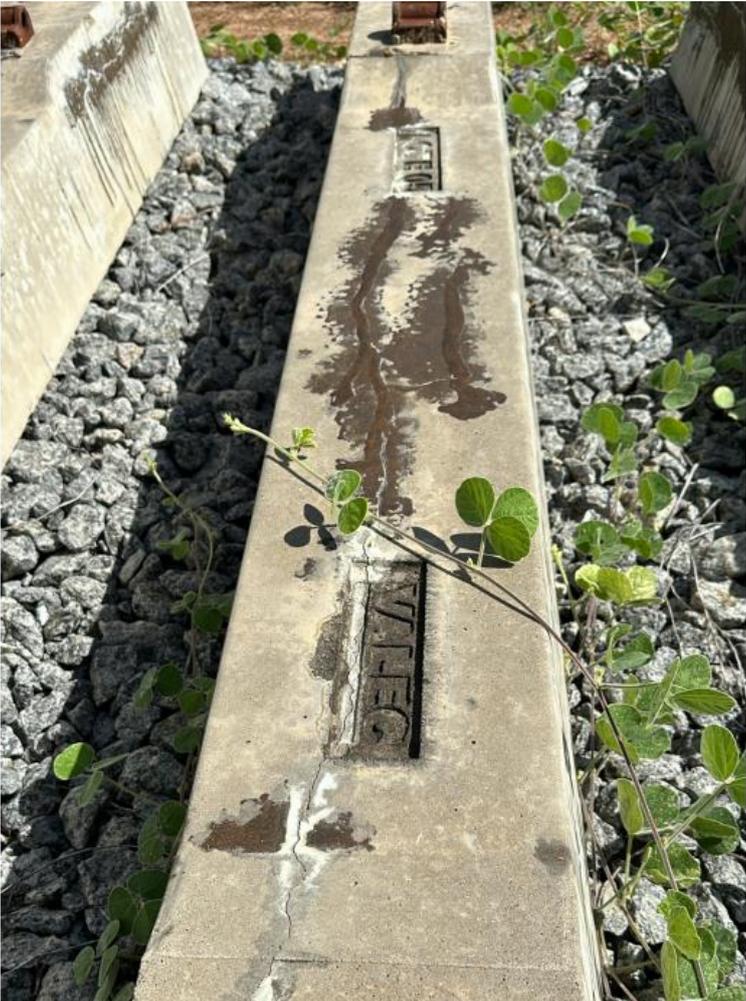
| ID | COMENTÁRIOS | OBS |
|---|---|--|
| | | <p>Apesar dos reparos já realizados, as fissuras permanecem aparecendo.</p> <p>Material a ser substituído.</p> |

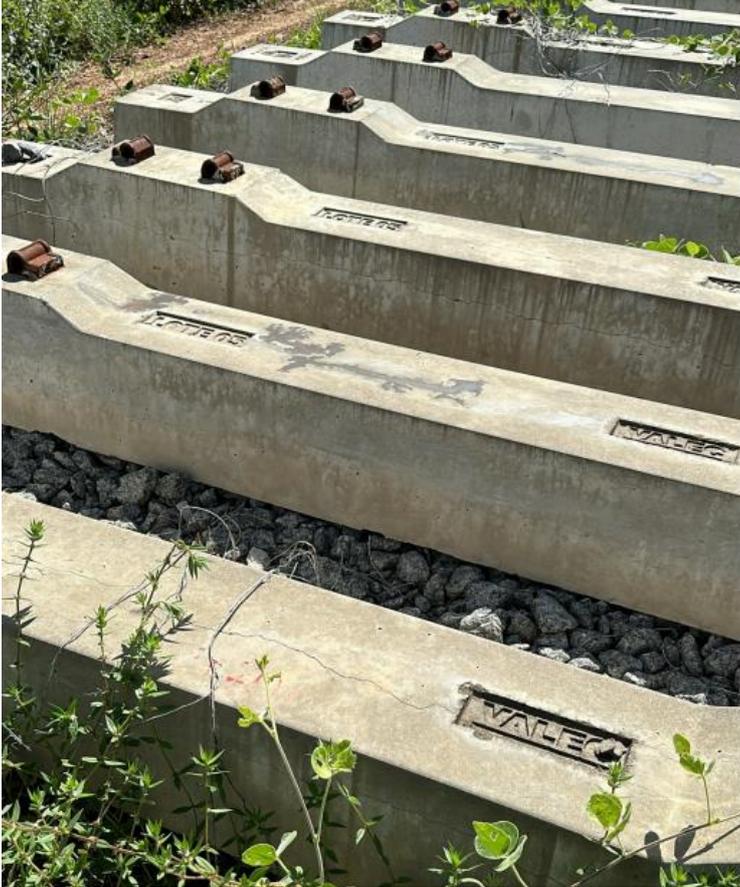
| ID | COMENTÁRIOS | OBS |
|---|---|--|
| | | <p style="color: red;">Material a ser substituído.</p> |

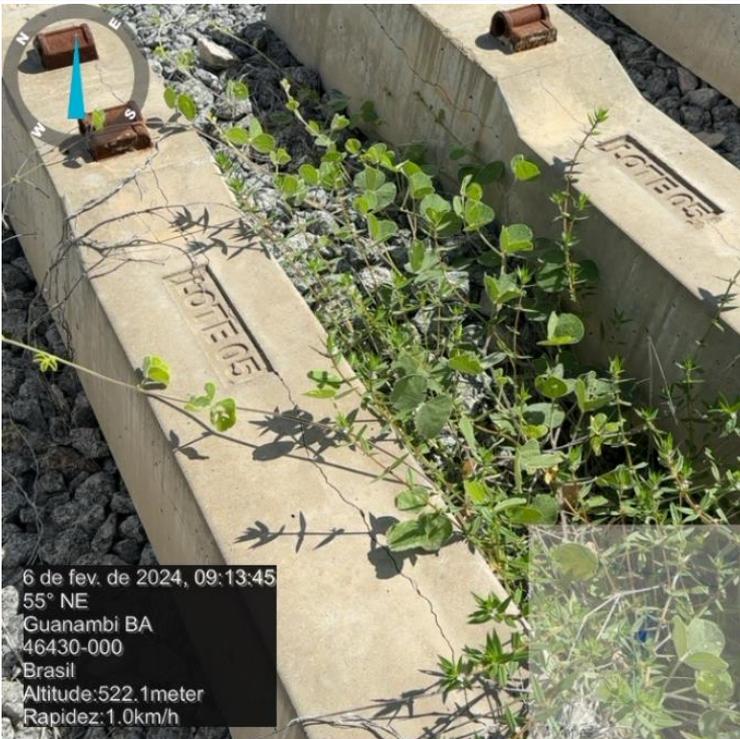
| ID | COMENTÁRIOS | OBS |
|---|---|--|
| | <p>6 de fev. de 2024, 09:13:45 55° NE Guanambi BA 46430-000 Brasil Altitude: 522.1meter Rapidez: 1.0km/h</p> | <p style="color: red;">Material a ser substituído.</p> |

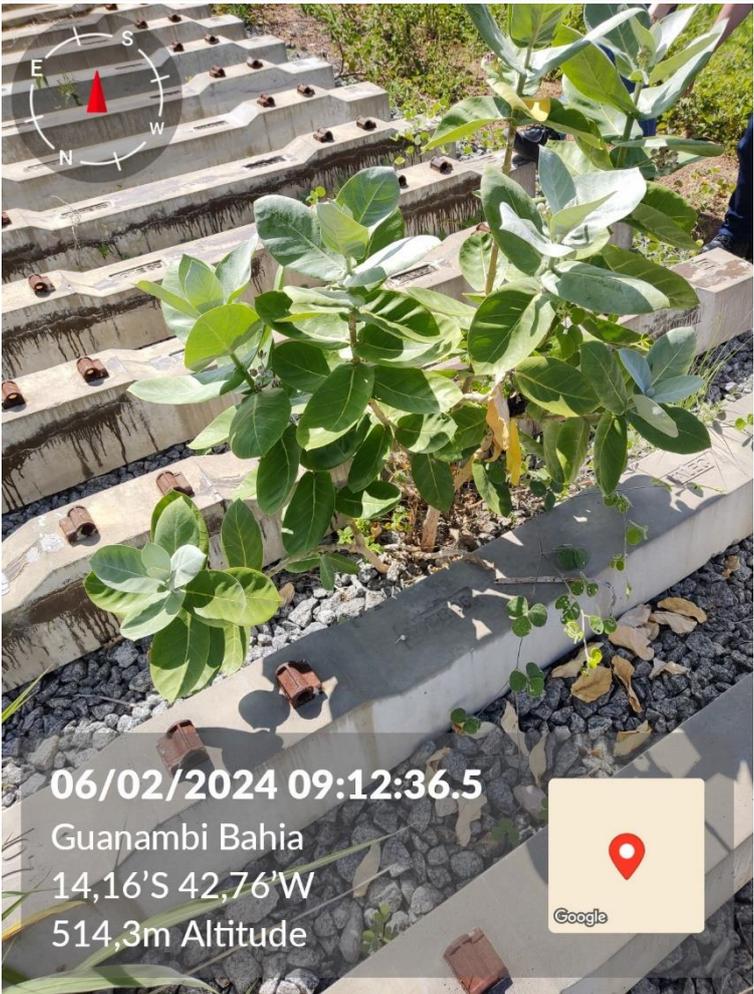
| ID | COMENTÁRIOS | OBS |
|---|--|--|
| | | Todo trecho precisará retirar vegetação. Aparecimento de diversas árvores pequenas/ médias (no trecho finalizado em 2014). |

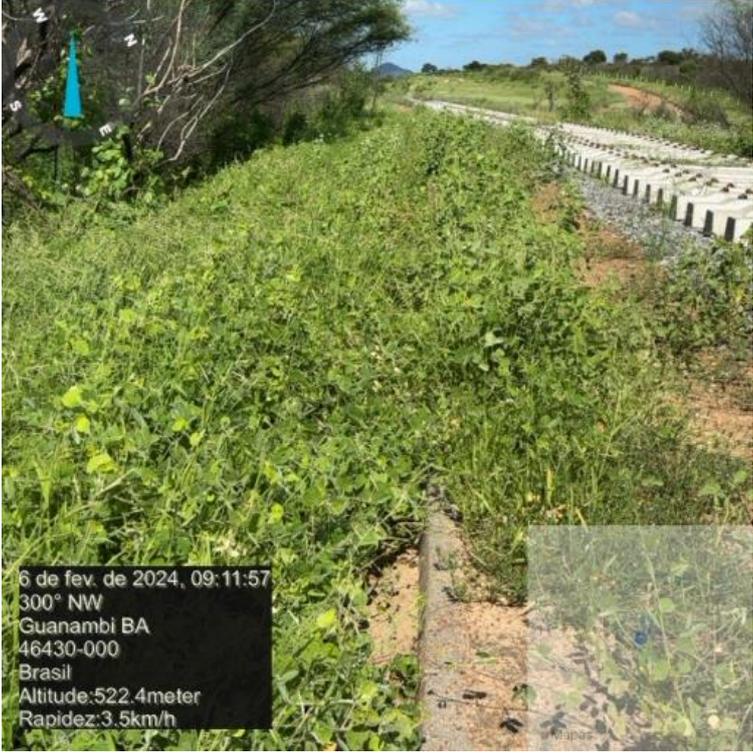
| ID | COMENTÁRIOS | OBS |
|---|--|---|
| | | <p>Todo trecho precisará retirar vegetação.</p> <p>Situação da sarjeta completamente obstruída.</p> |

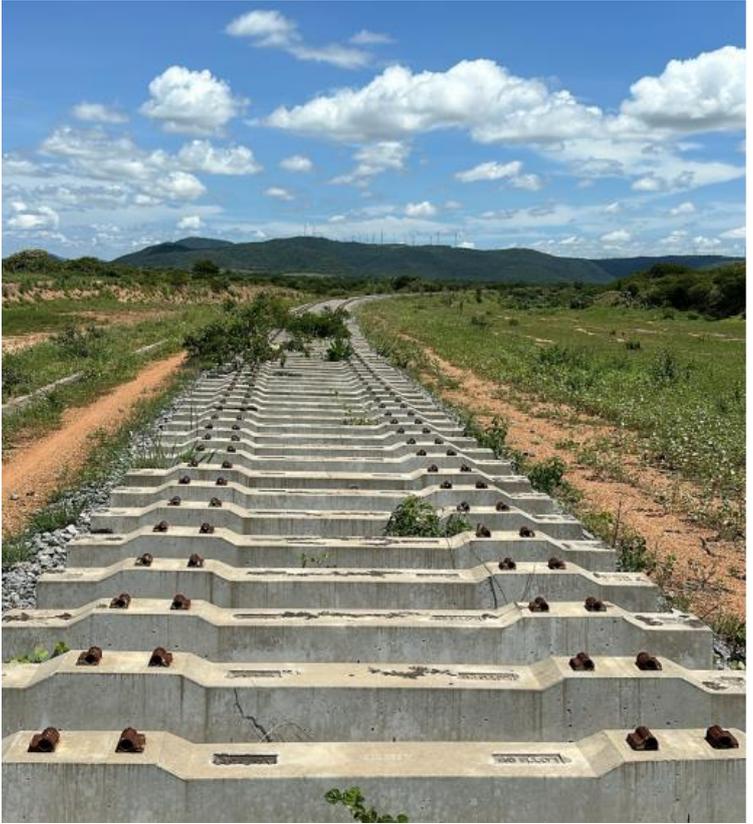
| ID | COMENTÁRIOS | OBS |
|---|--|---|
| | | <p>Todo trecho precisará retirar vegetação.</p> |

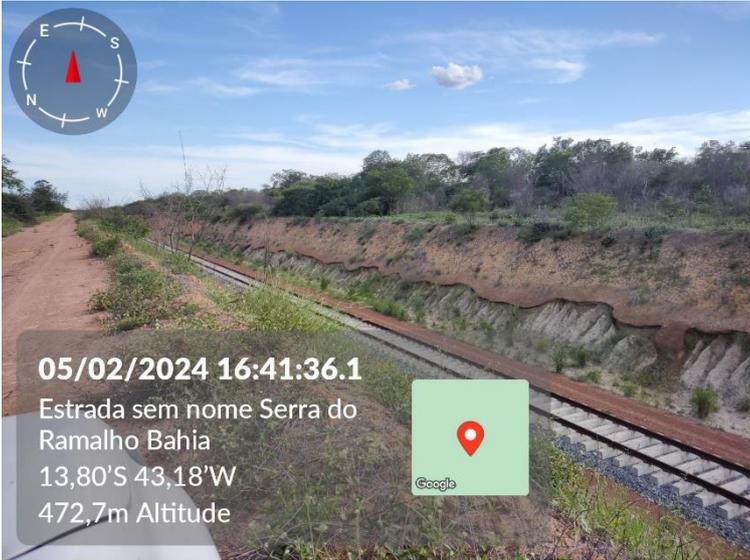
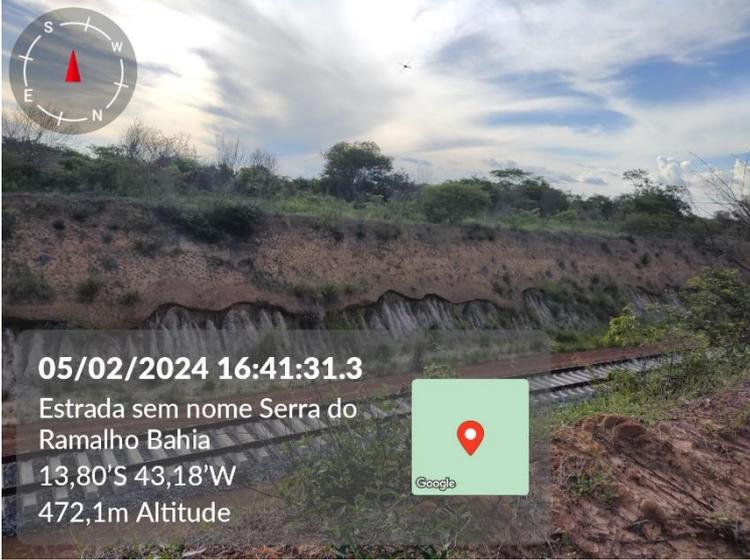
| ID | COMENTÁRIOS | OBS |
|---|---|---|
| 39 | Existem trechos que apresentam erosões e está previsto apenas 23.965,73 m ³ para recompor. | Todo o trecho possui necessidade de algum tipo de interferência executiva. |
| | <p>05/02/2024 16:41:36.1 Estrada sem nome Serra do Ramalho Bahia 13,80'S 43,18'W 472,7m Altitude</p> | Ponto de atenção. |
| | <p>05/02/2024 16:41:31.3 Estrada sem nome Serra do Ramalho Bahia 13,80'S 43,18'W 472,1m Altitude</p> | Ponto de atenção. |

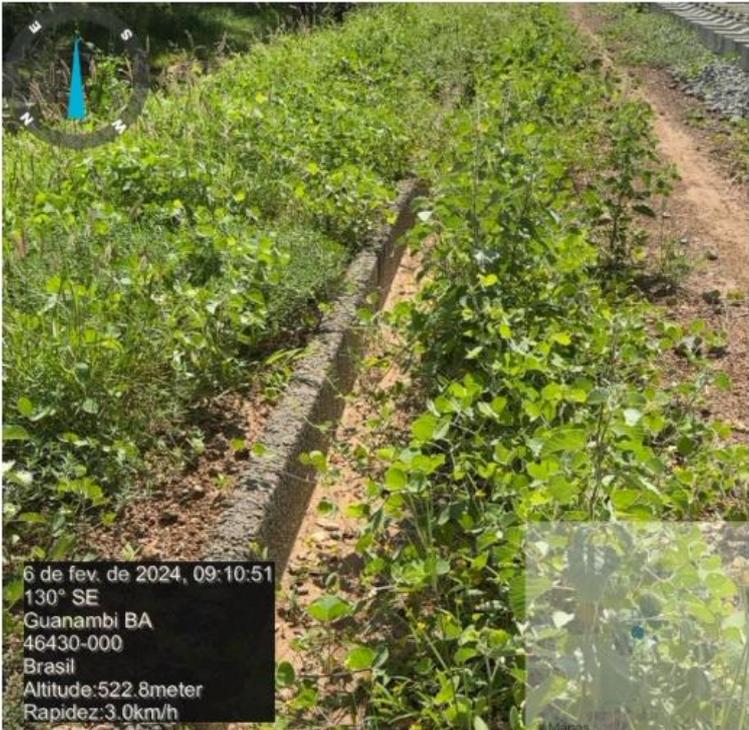
| ID | COMENTÁRIOS | OBS |
|---|--|--|
| | | Drenagem com vegetação e sedimento. |

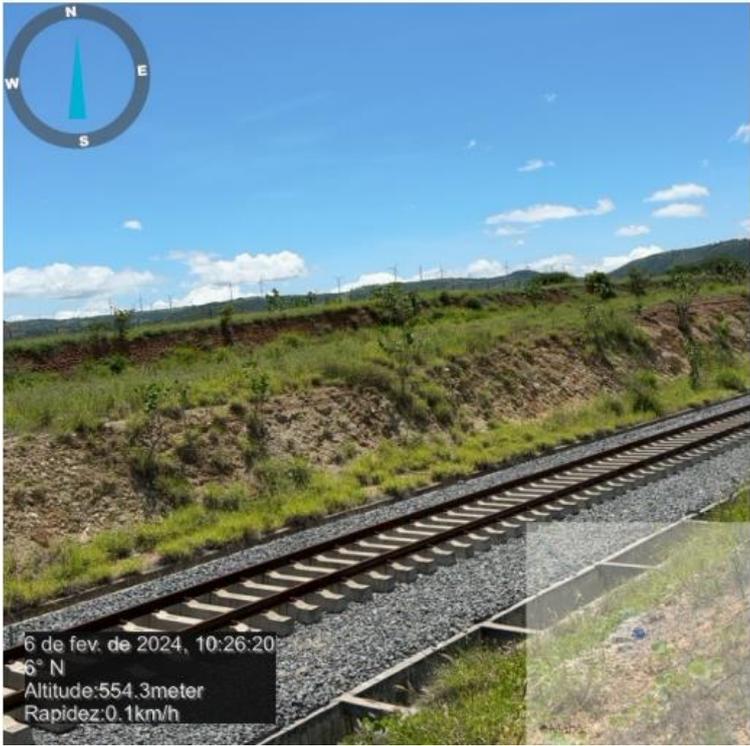
| ID | COMENTÁRIOS | OBS |
|---|---|---|
| | | <p>Drenagem sarjeta e canal.</p> |

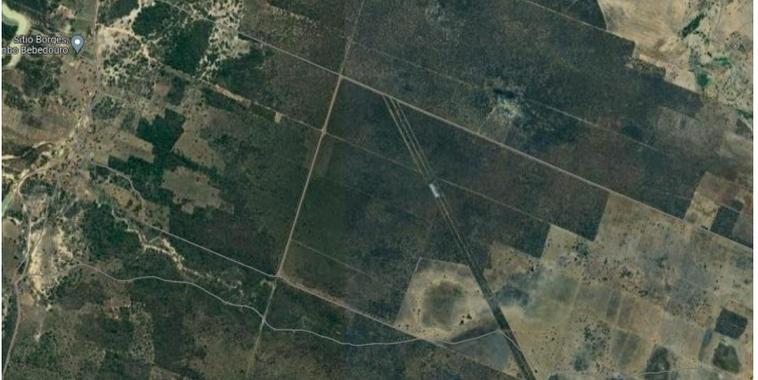
| ID | COMENTÁRIOS | OBS |
|---|--|--|
| | | Demarcação de cerca existente para as áreas quilombolas. Situação na via judicial em definição. Perspectiva de regularização até final de fevereiro/24. |

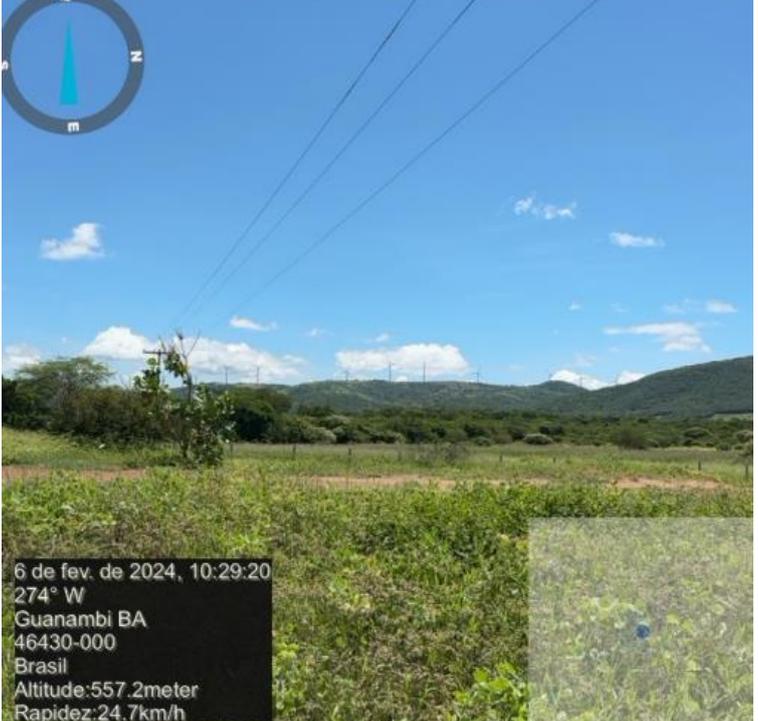
| ID | COMENTÁRIOS | OBS |
|---|--|--|
| | | Risco dos prazos da companhia não atenderem a execução da obra. Verificar previsão de recebimento suficiente das interferências. |

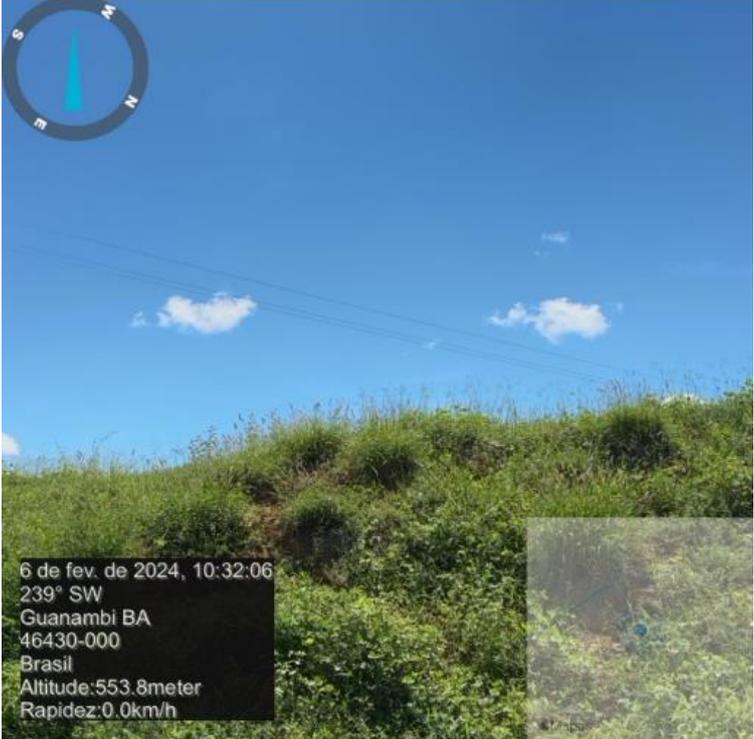
| ID | COMENTÁRIOS | OBS |
|---|--|--|
| | | <p>Risco dos prazos da companhia não atenderem a execução da obra.</p> <p>Verificar previsão de recebimento suficiente das interferências.</p> |

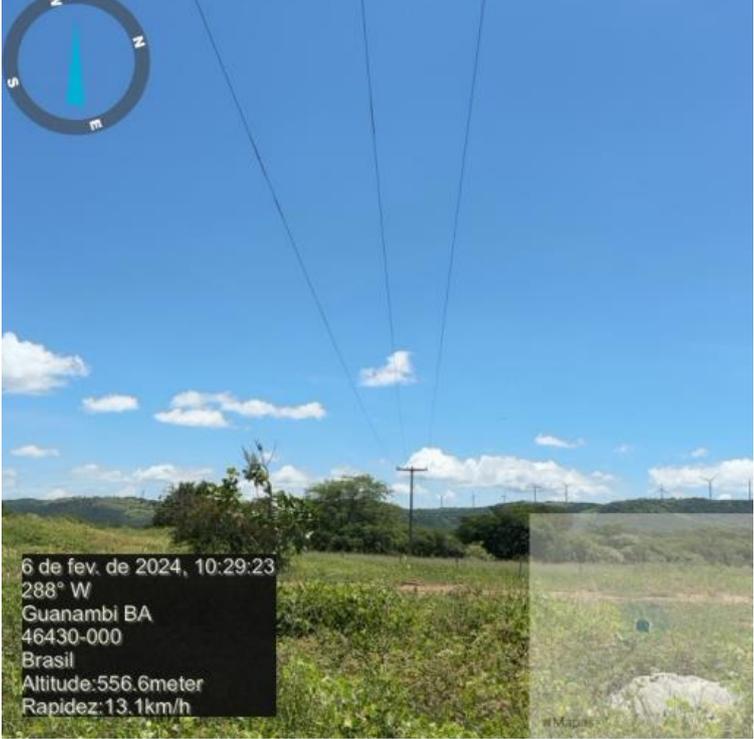
| ID | COMENTÁRIOS | OBS |
|---|--|--|
| | | <p>Risco dos prazos da companhia não atenderem a execução da obra.</p> <p>Verificar previsão de recebimento suficiente das interferências.</p> |

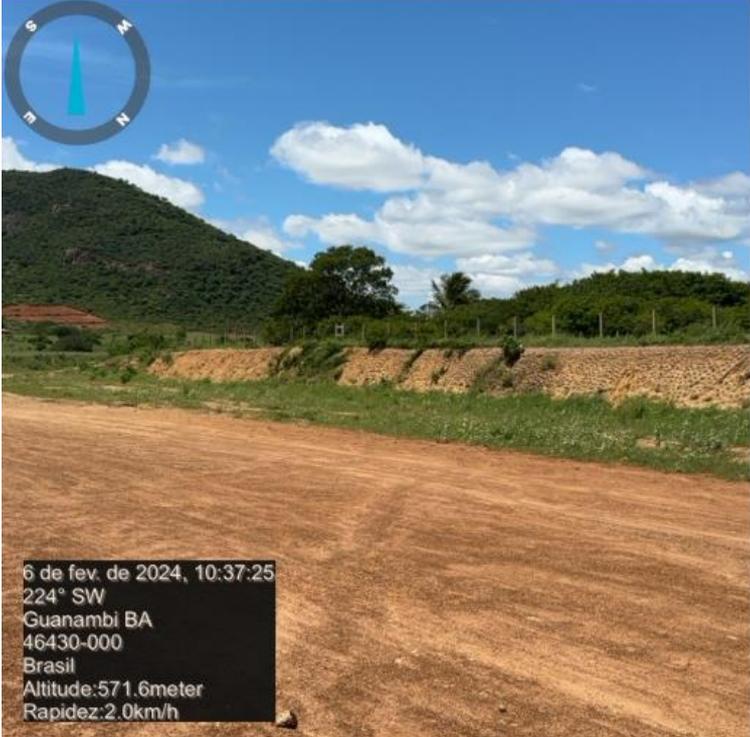
| ID | COMENTÁRIOS | OBS |
|---|---|---|
| | | <p style="color: red;">Indefinição do traçado da ferrovia diante da proximidade com barragem.</p> |
