RELATÓRIO DE AVALIAÇÃO

Tema: Pátios e terminais

Exercício 2023

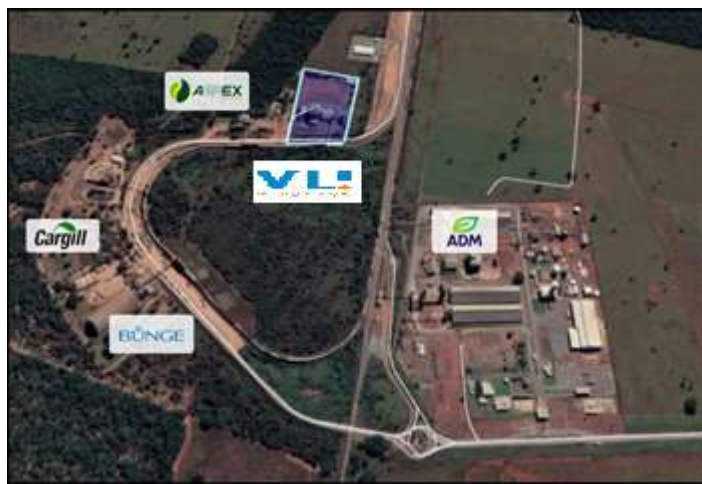
Figura 2: Pátio de Porto Franco em formato de pera - Terminais

Os terminais objeto deste trabalho - localizados no pátio, em formato de pera, que se encontra entre os km ferroviário 197+886 e km 200+261 da FNS - estão concedidos para empresas (Figura 2):

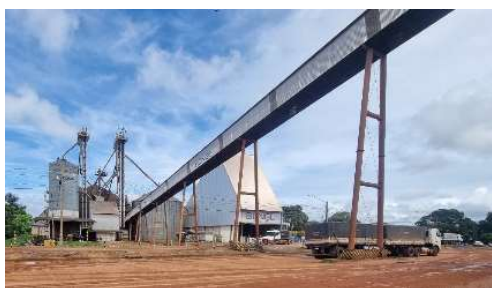
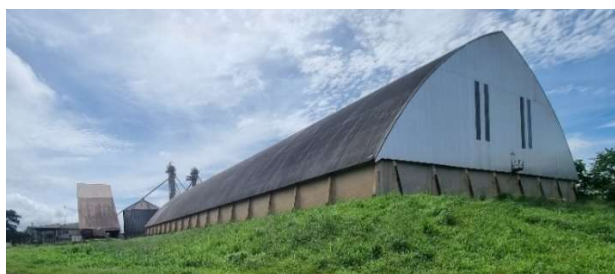
Fotos 01 e 02: Terminal da Empresa BUNGUE

Durante a visita ao terminal foram inspecionados: o ponto de amostragem de qualidade dos grãos, a sala de qualificação das amostras coletadas, a moega, o basculante tombador de caminhões para descarga de grãos, o forno de secagem dos grãos, os silos horizontal e vertical e a esteira de transporte dos grãos para a tolha, fotos 01 a 04.

Foram observados pela equipe, visualmente, elementos estruturais e não estruturais, hidráulicos, elétricos, SPDA, Instalações contra incêndio, pavimentos externos, dispositivos de drenagem e limpeza, segurança e conservação, sem inconformidades encontradas.

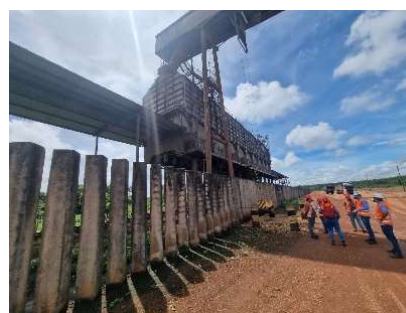
Foto 04: Vista externa da tolha

No caso da tolha a visita ocorreu pela parte externa, tendo em vista que não se teve autorização para acesso à linha e à esteira de transporte para a tolha. Tal fato, entretanto, não comprometeu a extensão das análises desta equipe de auditoria.

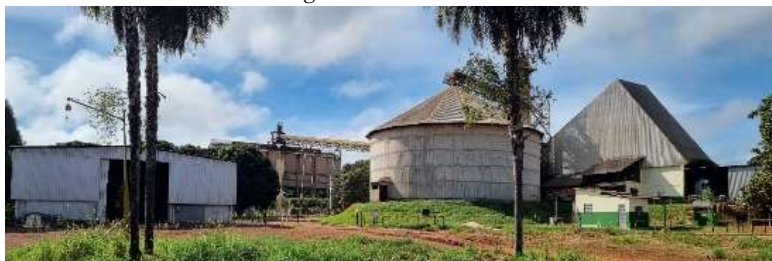
Foto 05: Vista terminal da Cargil

Durante a visita à empresa foram inspecionados: o ponto de amostragem de qualidade dos grãos, a sala de qualificação das amostras coletadas, a moega, o basculante tombador de caminhões para descarga da soja, o silo horizontal e vertical, a esteira de transporte, e a tulha, fotos 05 e 06, havendo conformidade nos testes aplicados.

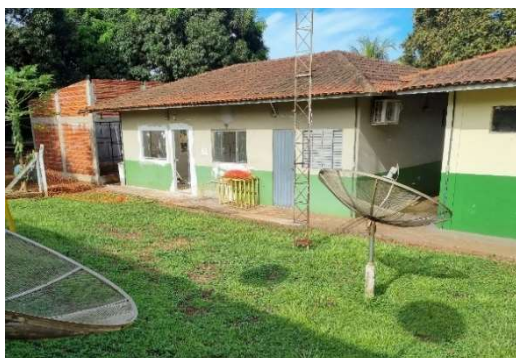
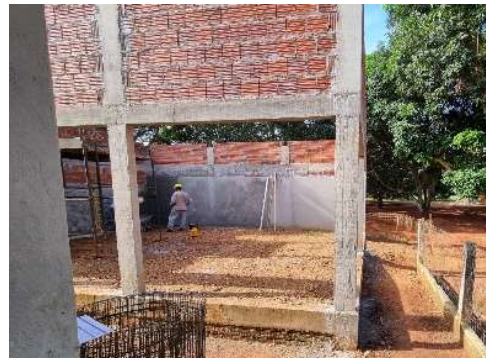
Fotos 07 e 08: Vista construção de área lazer

Constatou-se uma obra iniciada de construção da área de lazer para os funcionários sem a aprovação do projeto pela INFRA S.A., fotos 07 e 08. A fiscalização informou a empresa da necessidade de aprovação das alterações de projeto, e ela se prontificou a regularizar a situação.

Contatou-se a ocorrência no terminal da Cargill de novas construções sem que esta solicitasse a alteração de projeto e tivesse autorização para construção, conforme pode ser observado no item II.III.

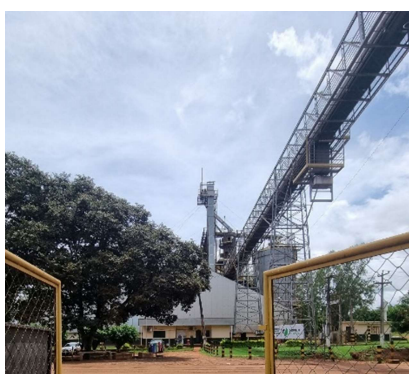
Foto 09: Vista empresa Agrex

Durante a visita à empresa foram inspecionados: o ponto de amostragem de qualidade dos grãos, a sala de qualificação das amostras coletadas, a moega, o basculante tombador de caminhões para descarga da soja, os dois silos verticais, a esteira de transporte para a tulha e a tulha, fotos 09 a 11.

A equipe não encontrou inconformidades relevantes nos elementos estruturais e não estruturais, hidráulicos, elétricos, SPDA, instalações contra incêndio, pavimentos internos, dispositivos de drenagem e limpeza, segurança e conservação.

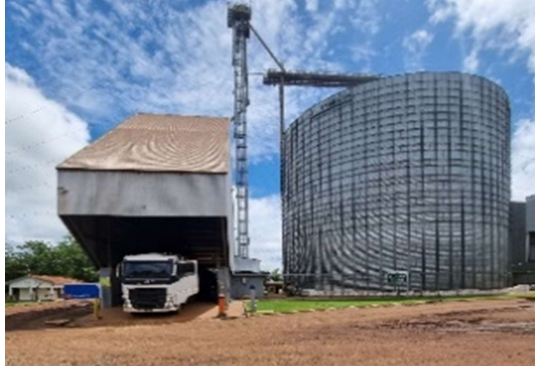
Foto 12: Empresa VLI

Durante a visita à empresa foram inspecionados: o ponto de amostragem de qualidade dos grãos, a sala de qualificação das amostras coletadas, a moega, o basculante tombador de caminhões para descarga da soja, o silo horizontal e vertical, a esteira de transporte, e a tulha, foto 12.

Devido a descarga atmosférica, ocorrida na segunda-feira dia 27/03, alguns equipamentos queimaram (totens da entrada e da saída dos caminhoneiros, switch) sendo que a área responsável está realizando o levantamento dos danos.

Nota-se a ausência de caminho seguro, delimitado e sinalizado para caminhões e pessoas.

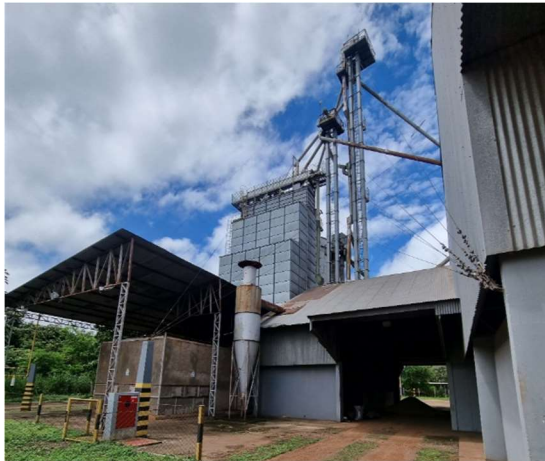
Identificou-se também a ausência de mangueiras de água, em dois pontos conforme foto 13:

Foto 13: Região do forno que não se encontra em operação com ausência de mangueira de incêndio

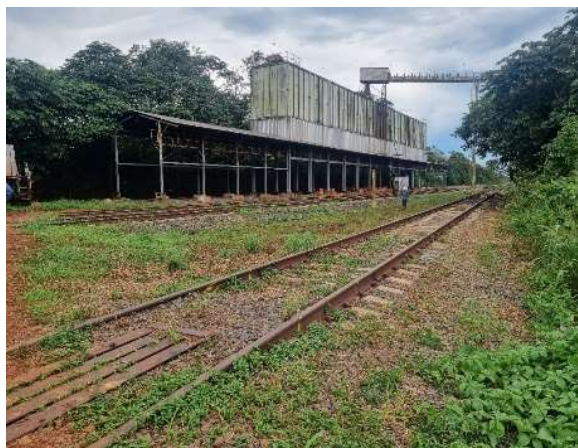
Foto 16: Vista da Tulha ADM e Esteira de carregamento da Tulha

Durante a visita não foi possível acessar o local da tulha devido a composição de locomotiva e vagões estarem passando no local no momento e não foi dada autorização pela VLI para acesso à linha. Fato este, que não comprometeu a auditoria. Porém foi possível observar que a tulha ferroviária estava em obras para ampliação com algumas bases já construídas e sua parte antiga em processo de desmontagem para prosseguir com a ampliação.

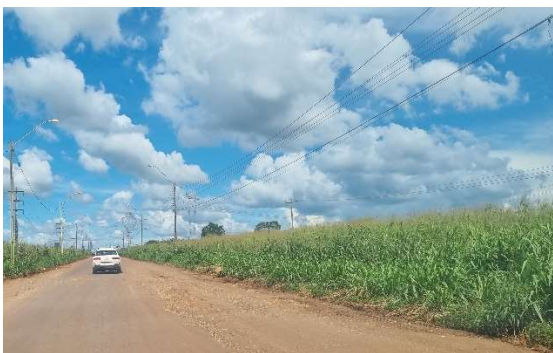
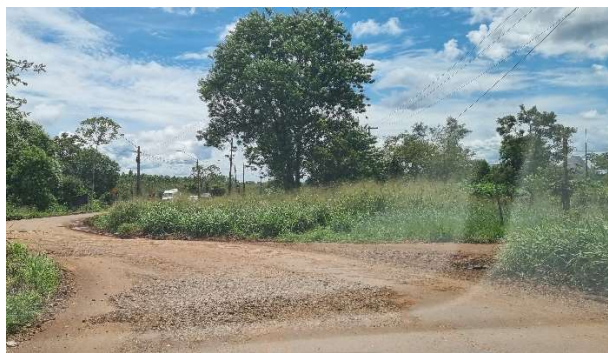
Já na parte externa, observou-se que o acesso ao terminal se encontra com pavimento sem manutenção, apresentando muitos buracos, como pode ser observado nas imagens a seguir (fotos 17 e 18):

Fotos 17 e 18: Buracos no acesso ao terminal

Devido ao estado de degradação dos acessos, é de suma importância tomar medidas para o cumprimento contratual e a efetiva da manutenção dos acessos.

8. Durante a visita observou-se um estado de degradação dos acessos aos terminais de Porto Franco-MA. Diante disso é de suma importância que as empresas sejam notificadas para o devido cumprimento contratual.
