Laudo Ambiental Avaliativo Pátio Sudoeste de Goiás

Este laudo visa apresentar em que situação se encontra o Pátio Sudoeste Goiás após a queimada ocorrida no dia 18/09/2019, a partir da caracterização do terreno, levando em consideração aspectos ambientais, com a finalidade de concessão das áreas levantadas pela GETER.

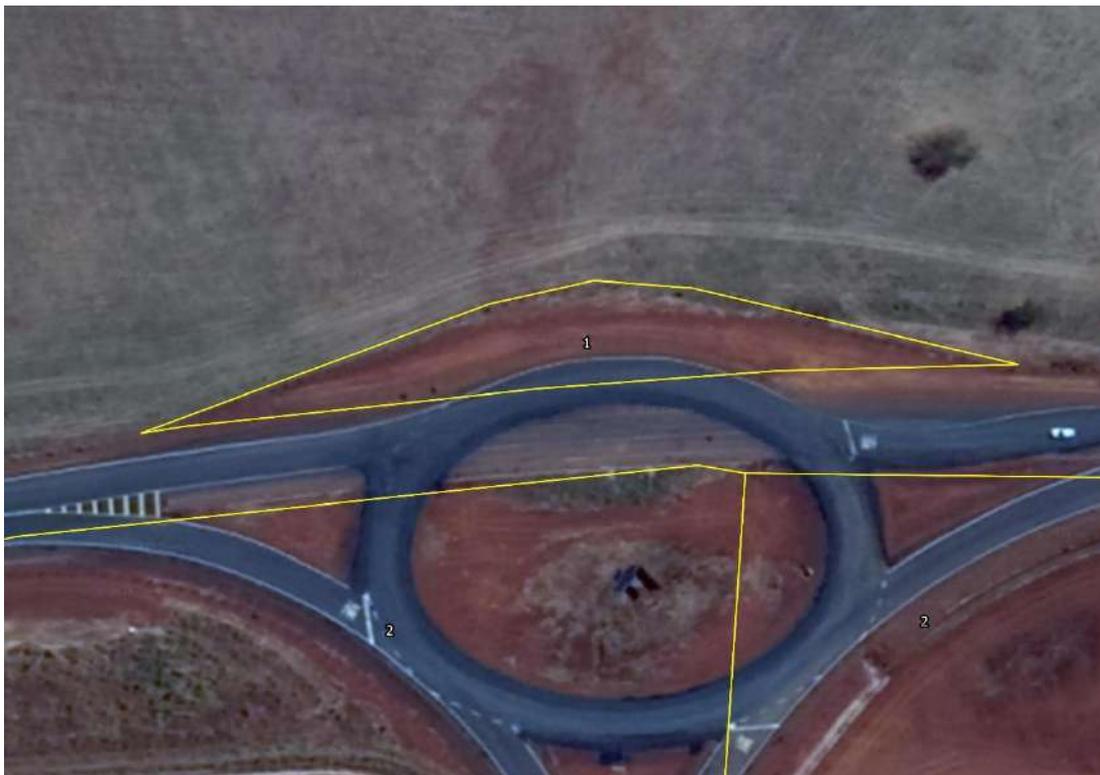
4 – Área 1:

Esta é uma pequena área que está situada na entrada do pátio. O solo local estava bem coberto por gramíneas secas (em decorrência da época) de médio porte e pouco solo exposto. O solo local é o Latossolo Vermelho e não apresentou nenhum sinal de processos erosivos, contaminação ou poluição. A vegetação local é composta de gramíneas e encontra-se desconfigurada por conta das lavouras próximas, dificultando a classificação da fitofisionomia. Quanto a fauna, não foi observado nenhum tipo de animal nesta área. Também não apresentou uma área de recursos naturais.

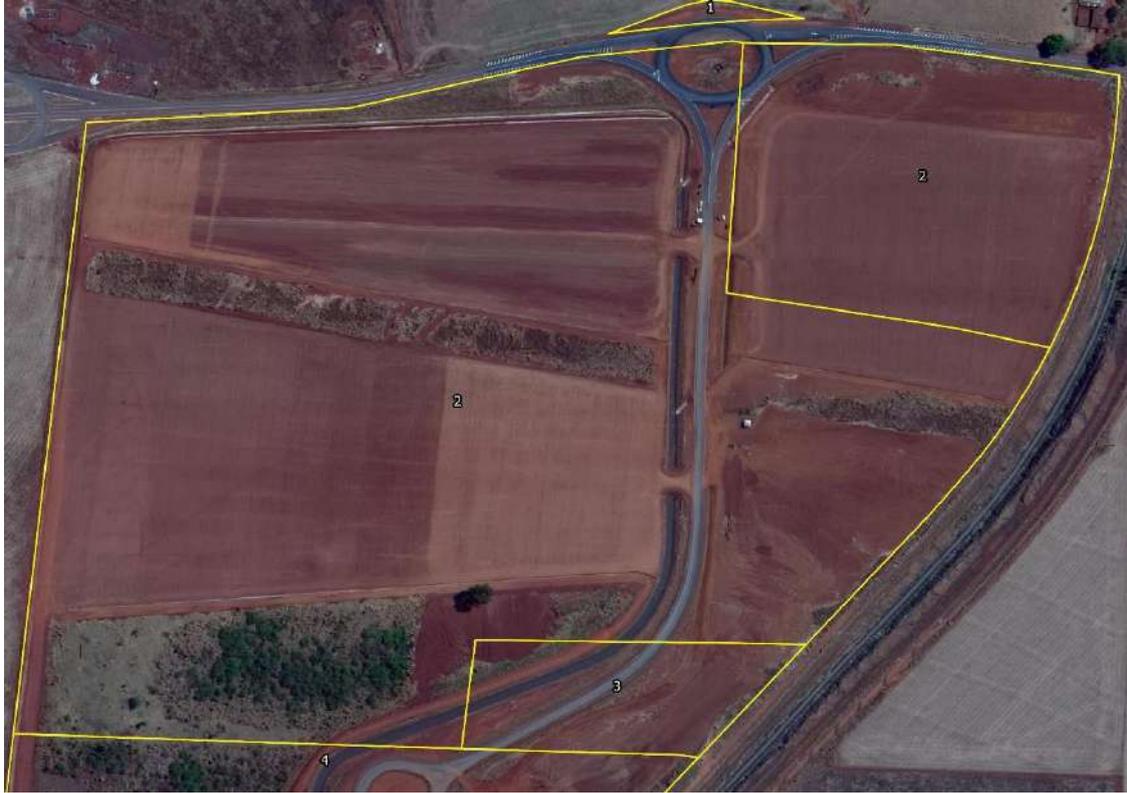
5 – Área 2:

Esta área possui marcações informando que estão destinadas a estacionamento e encontram-se em uma cota superior em relação a ferrovia. Apresenta poucas gramíneas, sendo estas, em sua grande maioria de pequeno e médio porte, além de alguns pontos com grande porte. A quantidade de arbustos e indivíduos arbóreos é irrisória. A predominância no local é de solo exposto, sendo composto de latossolo vermelho. Importante destacar que o solo possui uma leve declividade em direção ao sistema de drenagem próximo a via de acesso ao pátio. Este sistema de drenagem apresenta pequenas canaletas que circundam a área de estacionamento e desembocam em uma calha natural que não possui estruturas de concreto, sendo que grande parte está coberta por gramíneas de médio e grande porte. Outro ponto a destacar nessa área é a presença da linha de transmissão que cruza as áreas destinadas a estacionamento, nessa mesma faixa não existe mais vegetação, pois foi afetada pela queimada.

Apesar de ser uma vasta área com solo exposto, não foi identificado nenhum tipo de processo erosivo e nenhum foco de contaminação do solo ou de poluição.

Uma vez que a área possui muito solo exposto, não apresentou nenhum animal silvestre que estivesse atrelado ao local e já tem uma possível destinação para servir como estacionamento, as considerações a serem feitas em um primeiro ponto é para que se tenha atenção com a impermeabilização do solo para que durante o período chuvoso não prejudique as estruturas do pátio. Quanto a vegetação presente, esta apesar de estar descaracterizada irá se reconstituir de forma natural – por se tratar de uma pequena área – com o período chuvoso e por ser um remanescente florestal talvez seja necessária uma Autorização de Supressão de Vegetação (ASV) e uma consequente compensação pela perda de indivíduos arbóreos nativos.

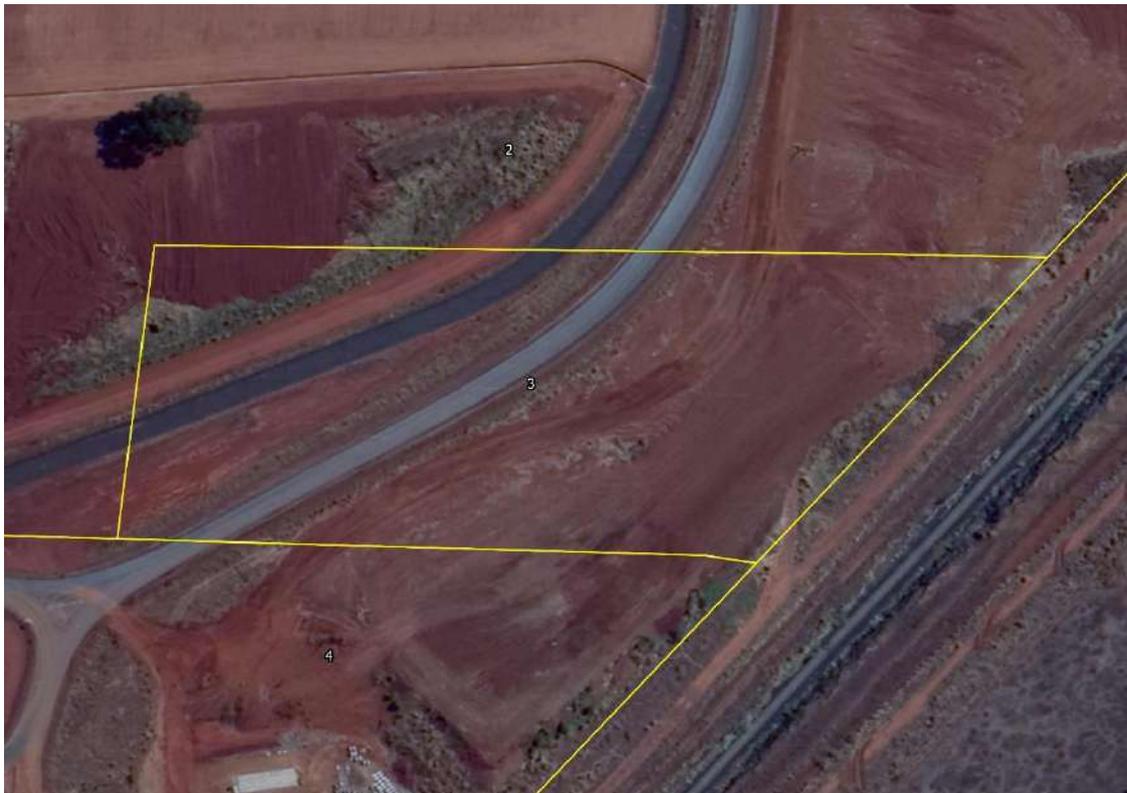
6 – Área 3:

Esta pequena área está situada em uma cota superior em relação a ferrovia e inferior em relação a via de acesso ao pátio. A vegetação nessa área é composta de gramíneas e pequenas árvores, que foram completamente afetadas pela queimada, tornando-a escassa. Desse modo, o solo está quase todo exposto, com alguns pontos específicos de vegetação rasteira. A formação do solo é de latossolo vermelho com alguns pequenos corpos rochosos. Um ponto a destacar nesse local é a passagem da linha de transmissão, sendo o único processo antrópico visível.

Nesta área não foi identificado nenhum foco de contaminação ou poluição do solo, apenas foram vistos resquícios (cinzas) de queimadas naturais. Nenhum processo erosivo foi identificado.

Esta é uma boa área para implementação de atividades. Apesar de se tratar de uma área pequena, não apresenta grandes impedimentos – se considerarmos aqui os possíveis entraves ambientais – sendo necessário atentar-se a linha de transmissão que cruza o terreno e a grande variação de nível do terreno ao decorrer de sua extensão.

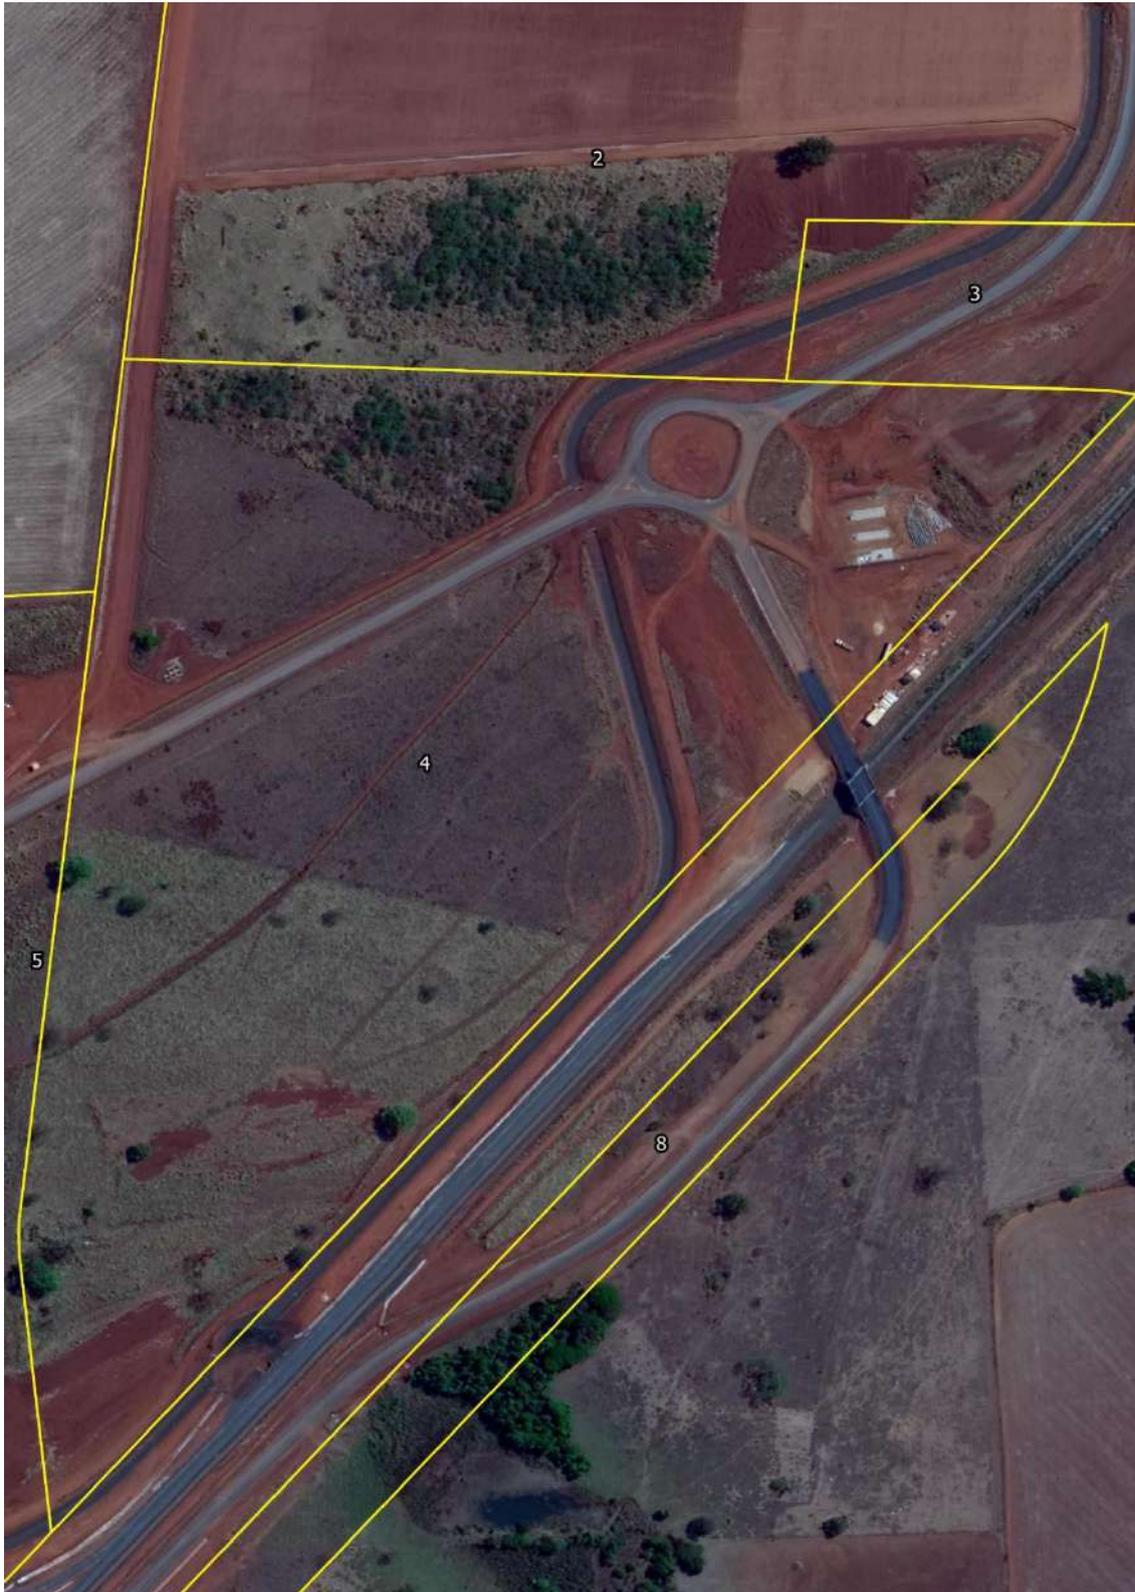
7 – Área 4:

Essa área apresenta diversas variações de cotas, sendo que está em uma cota superior em relação a ferrovia e com uma leve inclinação em direção a ferrovia (em direção sul). O solo nesta área está exposto, em sua grande maioria, em decorrência da queimada, apresentando gramíneas de pequeno porte em pontos específicos, os quais não foram atingidos pela queimada. Cabe a menção de que a formação do solo nesta área é de latossolo vermelho sem a presença corpos rochosos. Não foram observados arbustos e os indivíduos arbóreos presentes são de pequeno porte e também sofreram significativamente com a queimada. Nessa área a ação antrópica é mais evidente, além da linha de transmissão observamos que há um sistema de drenagem construído, um outro feito diretamente no solo sem a estrutura de concreto, e pequenos pontos com rejeitos (lastro).

Nesta área não foi identificado nenhum foco de contaminação do solo. Quanto a poluição, o solo apresenta restos de cinzas em sua grande maioria e é possível visualizar alguns pontos com rejeitos (lastro). Os taludes, do sistema de drenagem e da via de acesso ao pátio, apresentam pequenos processos erosivos em fase inicial (ravinamentos) ao longo da sua extensão.

É uma ótima área para implementação de atividades, uma vez que a vegetação predominante é de herbáceas e já possui uma via de acesso bem pavimentada. Ao norte é necessário se atentar ao remanescente florestal nativo, que apesar de ter sido descaracterizado pela queimada irá se regenerar de forma natural durante o período chuvoso, necessitando de uma ASV e uma consequente compensação. Quanto ao solo exposto, esse abrange uma área considerável por conta das gramíneas afetadas pela queimada, mas estas não seriam nenhum entrave para a utilização do terreno. Importante se atentar também ao desnível que o terreno apresenta e as linhas de transmissão.

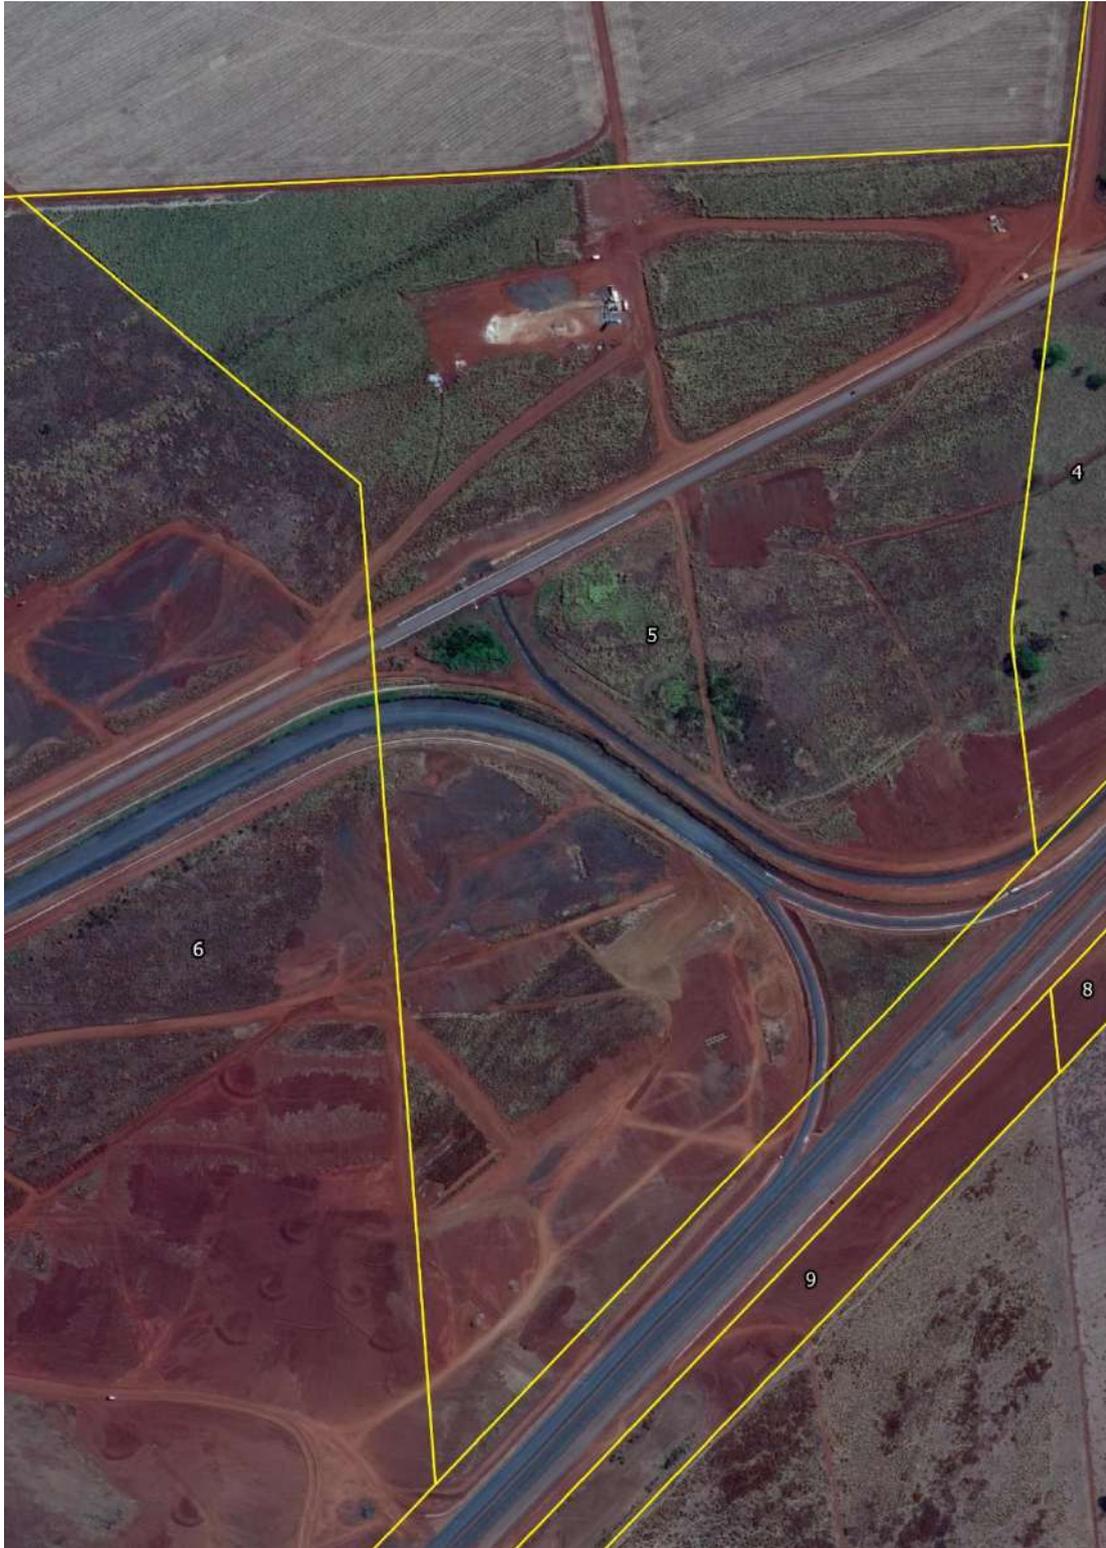
8 – Área 5:

Essa área é similar a Área 4 (item 7.1), apresenta diversas variações de cotas, sendo que está em uma cota superior em relação a ferrovia e com inclinação em direção a ferrovia (em direção sul). Esta área apresenta alguns focos de solo exposto, sendo em sua grande maioria decorrente da queimada. Ainda em relação ao solo, este tem como formação o latossolo vermelho e presença de alguns pequenos corpos rochosos. A vegetação é composta de árvores de médio porte e nas áreas que não foram atingidas pela queimada apresentam gramíneas de médio e grande porte. É possível visualizar algumas ações antrópicas como: edificações, linha de transmissão, canaletas com e sem estrutura e lastro em alguns pontos específicos do terreno. Quanto a ferrovia, essa manifesta pontos com curso d'água em seu colchão reno, apresentando duas possibilidades: (I) uma possível nascente que corre entre os trilhos e desemboca na APP presente na Área 6 ou (II) uma continuação da APP que segue seu caminho e acaba retornando para a APP na Área 6. Para que se possa confirmar é necessário rever os estudos realizados prévios a construção das estruturas do pátio.

Nesta área não foi identificado nenhum foco de contaminação do solo. Quanto a poluição, o solo apresenta restos de cinzas em sua grande maioria e é possível visualizar alguns pontos com rejeitos (lastro). Os taludes, do sistema de drenagem e da via de acesso ao pátio, apresentam pequenos processos erosivos em fase inicial (ravinamentos) ao longo da sua extensão. Podemos citar ainda algumas edificações abandonadas.

Esta área é propícia para implementação de atividades. O terreno em sua grande maioria é composto de herbáceas que não necessitam de ASV, mas é importante observar que há um pequeno remanescente florestal de indivíduos nativos que talvez seja necessário a emissão de uma ASV e que seja compensado posteriormente. Em relação a fauna, talvez seja necessário um resgate ou um afugentamento de fauna. Importante destacar que é necessário verificar em qual possibilidade a área se enquadra – descrito no item 8.1 – ou se é uma alternativa distinta das mencionadas.

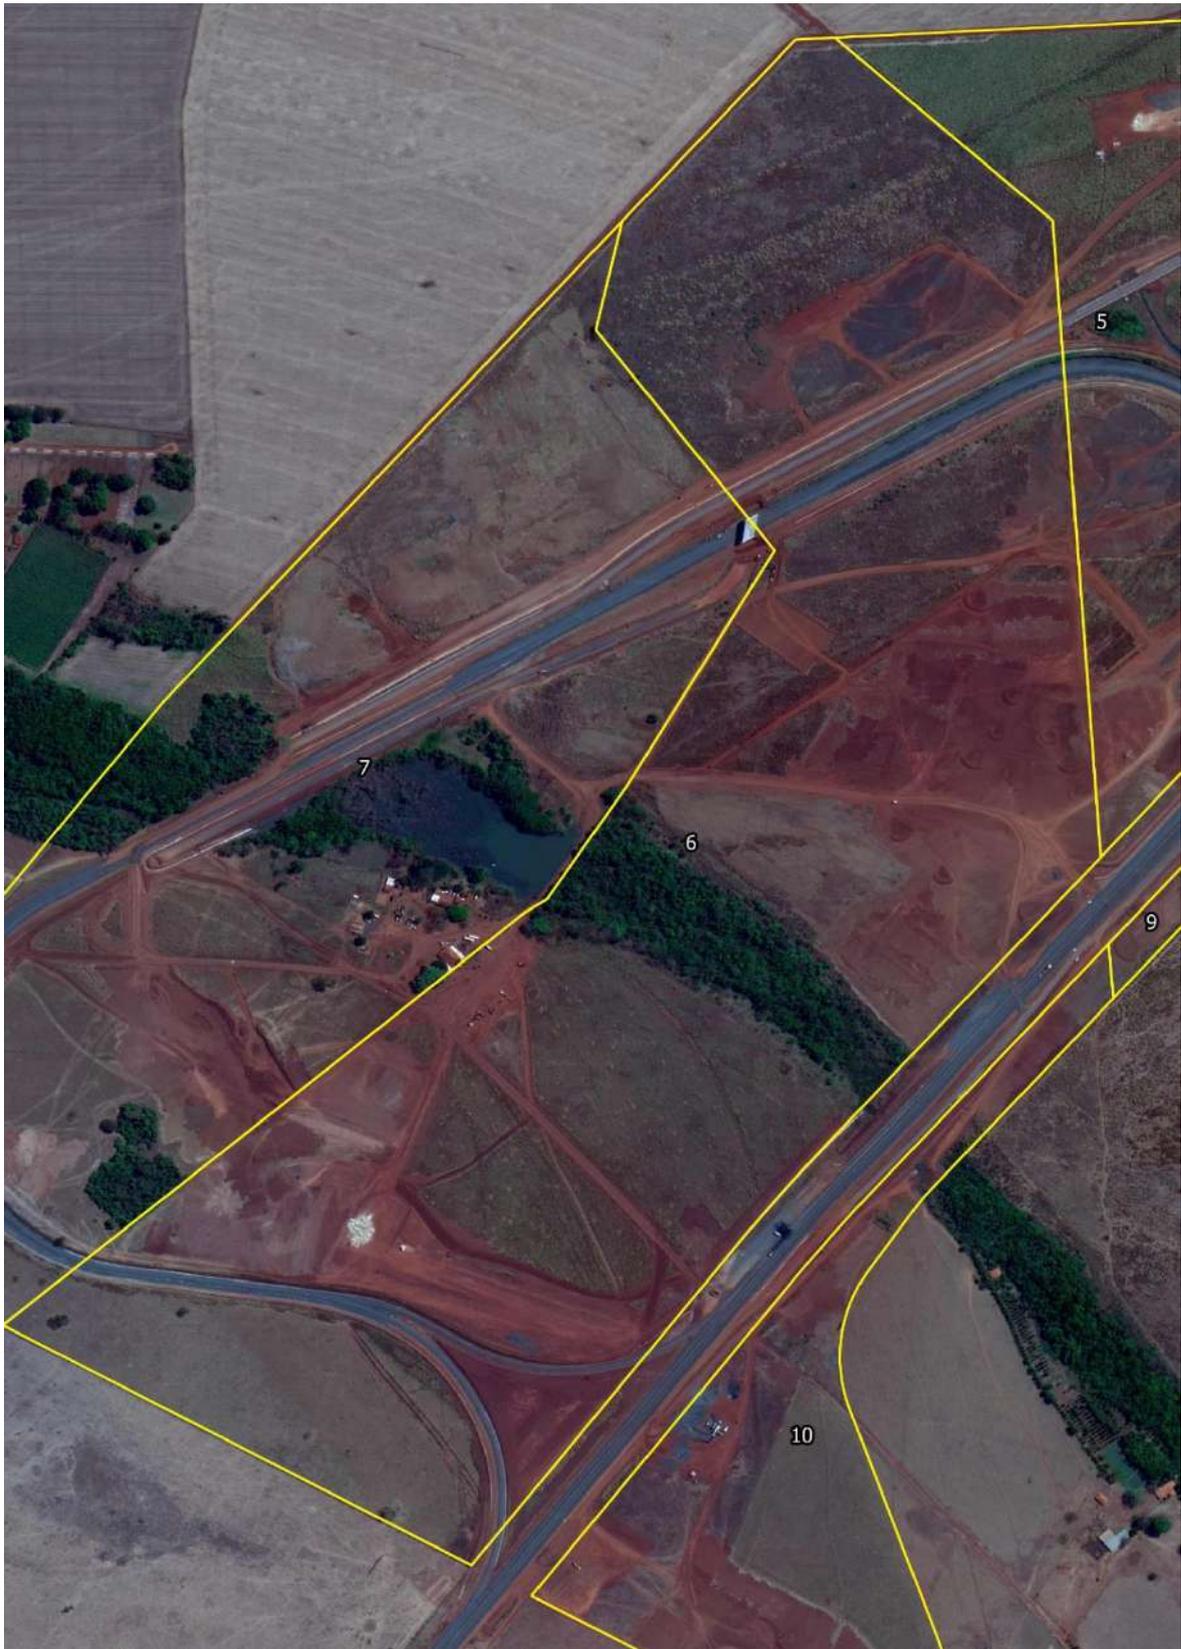
9 – Área 6:

Esta é uma área de grande extensão, que apresenta uma variação de cota no terreno – com uma parte acima (mais ao norte) e outra no mesmo nível (mais ao sul) – em relação a ferrovia e a via de circulação do pátio. As partes que estão em um nível mais alto que o da ferrovia apresentam um talude em boas condições e sem sinal de processos erosivos. Como o solo apresenta diversas variações de cota, os desníveis são vistos tanto no sentido norte-sul quanto no sentido leste-oeste, sendo este último devido a presença da APP (local com declividade natural para que possa receber águas pluviais). A cobertura vegetal é composta de gramíneas, poucos arbustos esparsos e árvores de pequeno, médio e grande porte – sendo estes dois últimos mais visíveis próximos a APP. Quanto aos locais sem cobertura vegetal, estes ocorrem pelo fato de já estarem expostos em decorrência de ações prévias e por conta das queimadas que devastaram boa parte do terreno. Como já mencionado em itens anteriores, a formação do solo é o latossolo vermelho. Não foram observadas ações antrópicas dentro desta área.

Nesta área não foi identificado nenhum foco de contaminação do solo. Quanto a poluição, o solo apresenta restos de cinzas em sua grande maioria e é possível visualizar alguns pontos com rejeitos (lastro). Os taludes, do sistema de drenagem e da via de acesso ao pátio, apresentam pequenos processos erosivos em fase inicial (ravinamentos) ao longo da sua extensão.

Área propícia a implantação de atividades, já que não foi observado nenhum tipo de contaminação ou poluição de origem antrópica. O terreno não apresenta nenhum tipo de processo erosivo, apesar de apresentar uma grande área de solo exposto. Quanto a inclinação, tal obstáculo pode ser contornado com terraplanagem sem grandes dificuldades. Também não seria necessária a emissão de uma Autorização de Supressão de Vegetação (ASV), já que a área é composta, em sua maior parte, por gramíneas e não por vegetação nativa. Quanto a APP, é importante salientar que esta deve ser preservada em decorrência dos serviços ecossistêmicos que são prestados. Desse modo, a recomendação é de que pelo menos uma faixa de 30 e 50 metros a partir dos limites da vegetação seja respeitada para que não acarrete em danos ambientais a APP e consequentemente ao curso do Córrego dos Coqueiros.

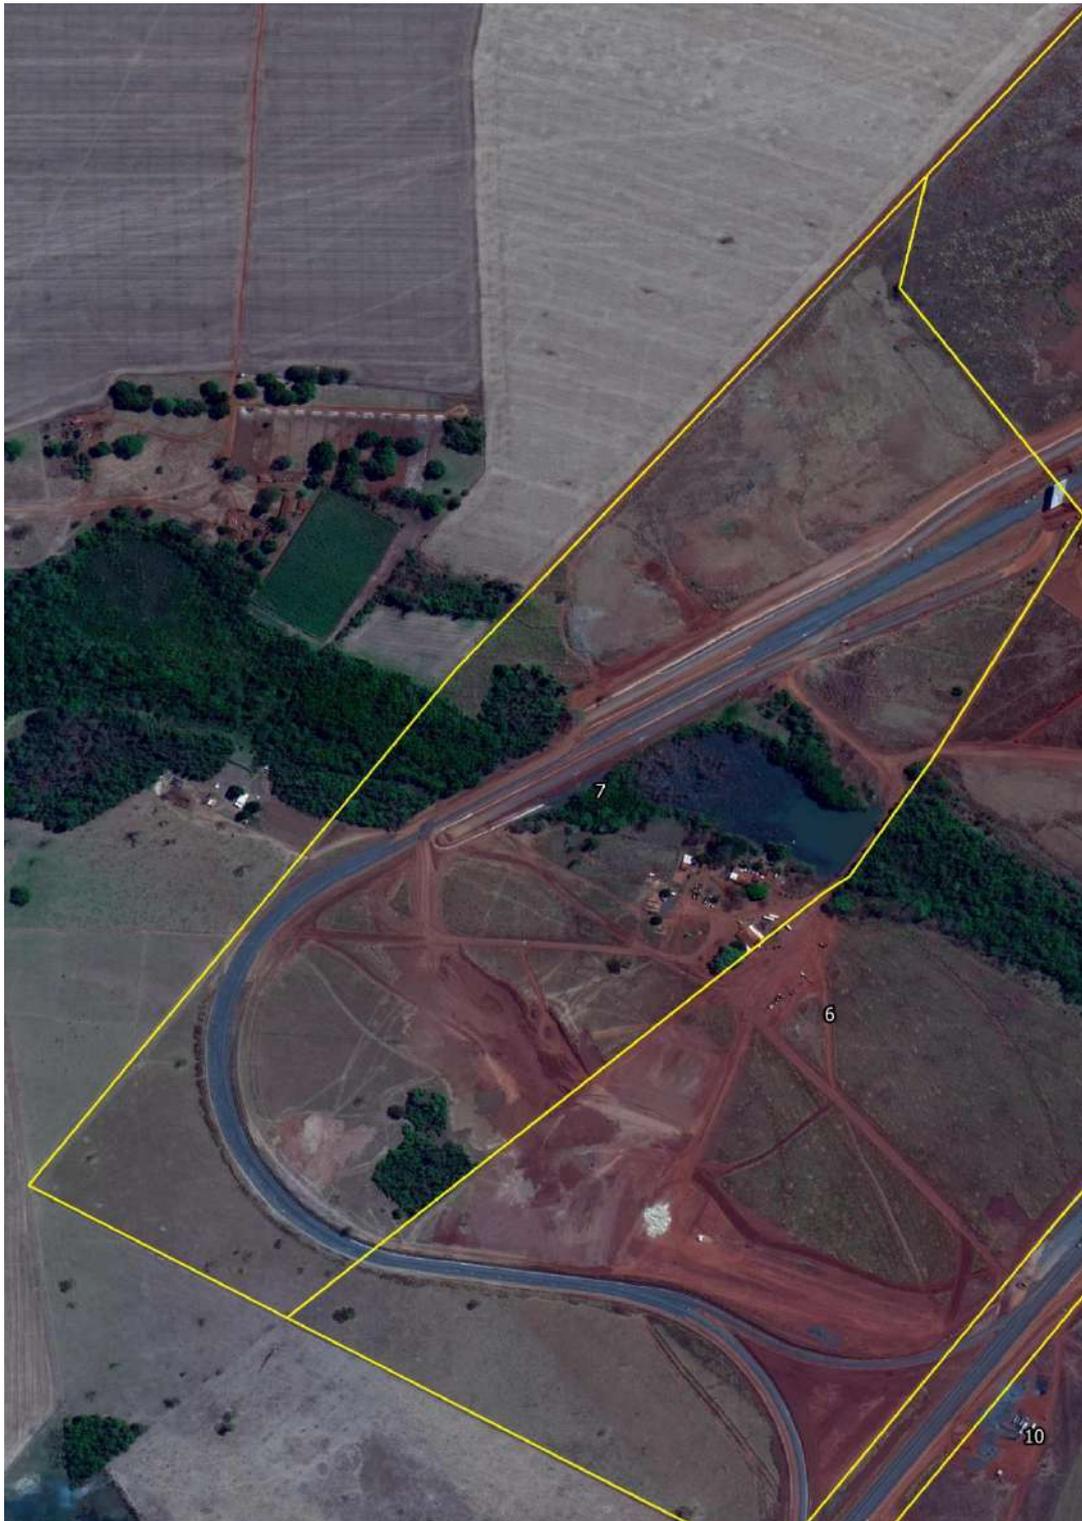
10 – Área 7:

Essa área possui variações de cota ao decorrer do terreno, apresentando níveis superiores ao norte e ao sul e o mesmo nível na parte central. A vegetação local é composta basicamente de herbáceas – em maior quantidade –, indivíduos arbóreos – em menor quantidade – e espécies arbustivas – em uma quantidade ínfima. Importante destacar que as espécies arbóreas (de médio e grande porte) se concentram na APP e em um pequeno fragmento florestal ao sul do terreno, enquanto as gramíneas predominam no restante da área. Esta é uma área que apresenta muito solo

Na área central foram identificados alguns pontos de poluição em decorrência da época de construção das instalações do pátio, desse modo, existem materiais de construção, tonéis, placas, lastro, telhas abandonadas na área próxima a APP. Quanto a contaminação, foi possível identificar um tanque de armazenamento de combustível que teve um vazamento. Esse tanque aparenta estar no local há muito tempo, conseqüentemente o derramamento não é recente. Tal vazamento ocasionou na contaminação de uma pequena área, mas é importante destacar que em épocas de chuva o combustível pode se alastrar pelo solo e abranger uma área maior. Já em relação a erosão essas puderam ser observadas na porção mais ao sul do terreno, algumas de grande proporção e outras de menores proporções. As de grande proporção aparentam ser de ação antrópica em decorrência da dimensão e por aparentarem ter sido escavadas, já as pequenas, algumas são ravinamentos em um pequeno talude e outras são por conta do pisoteamento do gado que transita pelo local.

Esta área apresenta boas condições para a implementação de novas atividades. A principal atenção a ser dada nesta área é quanto aos objetos que foram deixados no local, conforme citado nos itens 10.1 e 10.2. Quanto a contaminação, é preciso fazer um levantamento da qualidade do solo para verificar se realmente ainda existe contaminação e se há um risco de propagação. As edificações podem ser reutilizadas durante a instalação de novas atividades. Não seria necessária a emissão de uma Autorização de Supressão de Vegetação (ASV), já que a área é composta, em sua maior parte, por gramíneas e não por vegetação nativa. Em relação a fauna, primeiramente seria necessário controlar os animais domésticos para que evitem transitar pelo terreno, quanto os animais silvestres, é necessário que seja realizado um afugentamento ou um resgate para que não ocorra prejuízos a fauna local e assim minimize o impacto causado, uma vez que é inevitável. Quanto a APP, é importante salientar que esta deve ser preservada em decorrência dos serviços ecossistêmicos que são prestados. Desse modo, a recomendação é de que pelo menos uma faixa de 30 e 50 metros a partir dos limites da vegetação seja respeitada para que não acarrete em danos ambientais a APP e conseqüentemente ao curso do Córrego dos Coqueiros.

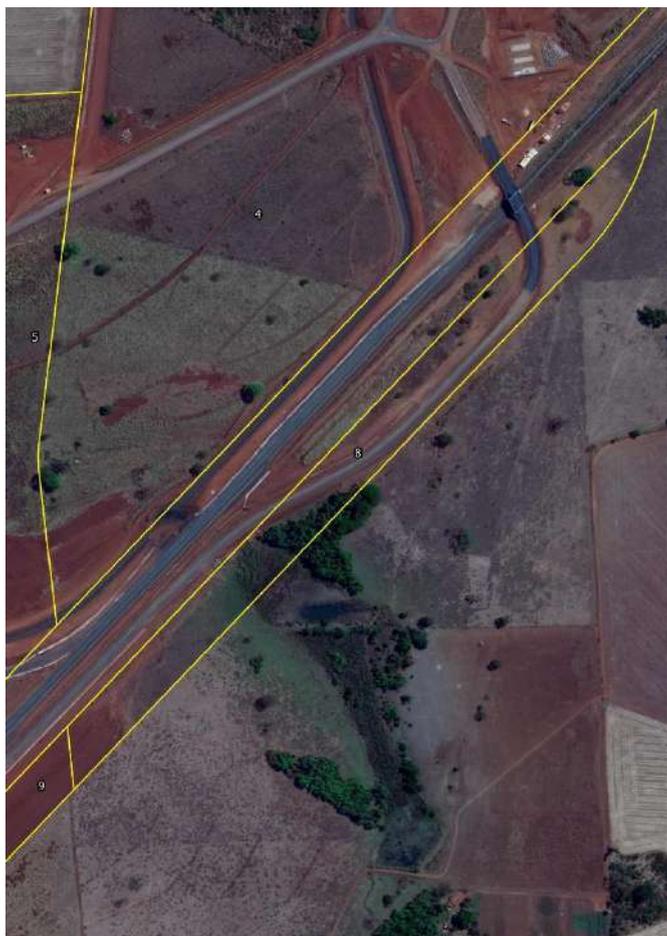
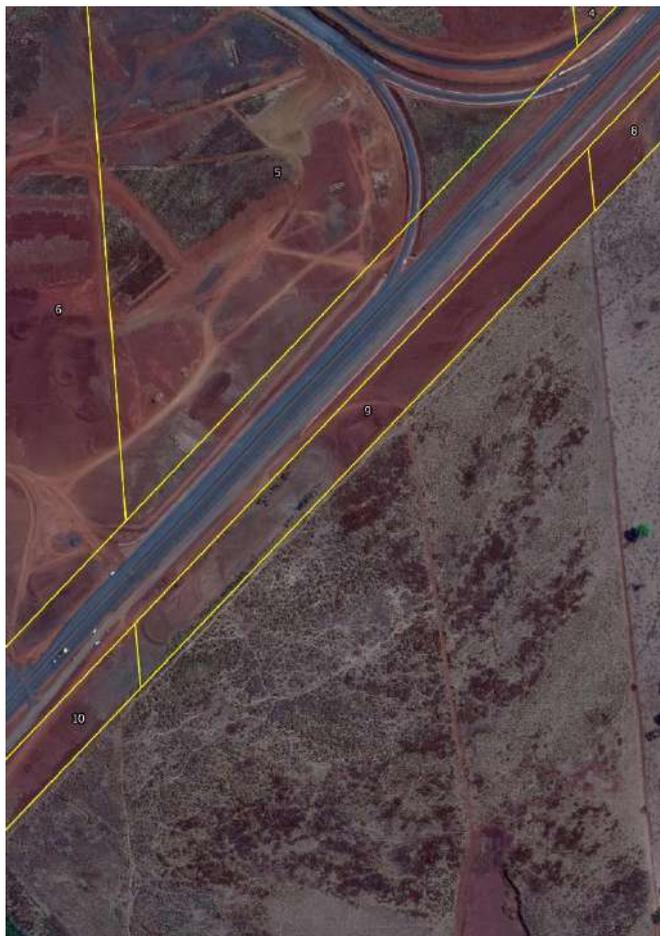
11 – Áreas 8 e 9:

A flora local é composta basicamente de gramíneas de pequeno e médio porte que se encontram degradadas em decorrência da queimada. As árvores encontram-se em menor quantidade e esparsas pelo terreno, sendo a sua maior concentração dentro da APP. Em decorrência da descaracterização da vegetação, ficou difícil classificar a fitofisionomia do local, aparentando ser Cerrado Campo Sujo.

Por se tratarem de áreas estreitas e sem dimensões para comportar grandes estruturas, pelo menos em toda a sua extensão, a única recomendação é que utilize essas áreas de pequena proporção para plantio compensatório ou para recomposição da flora na borda da APP.

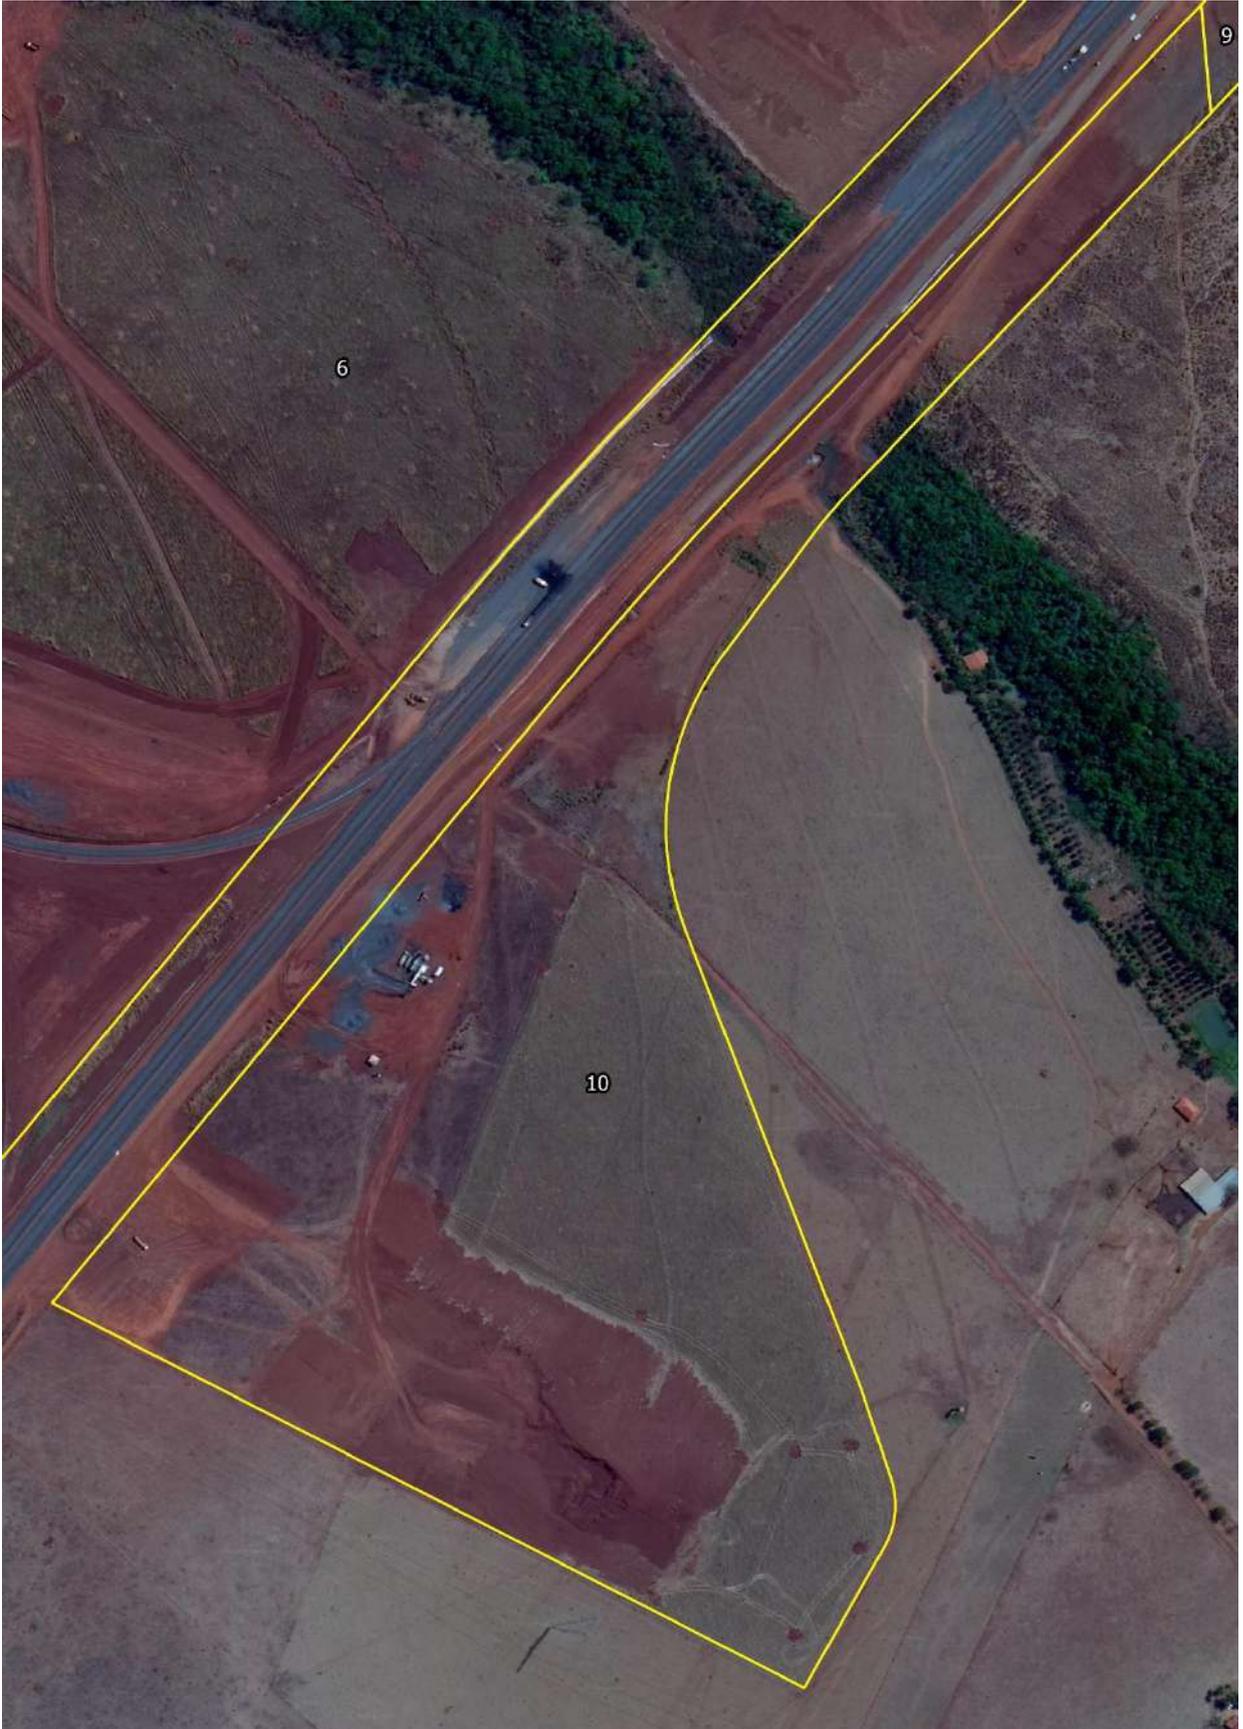
12 – Área 10:

Essa área encontra-se na mesma cota que a ferrovia e que a estrada vicinal. A vegetação do local é composta apenas de gramíneas de pequeno e médio porte. A formação do solo é de latossolo vermelho e é possível visualizar alguns pontos com sem cobertura vegetal. Cabe ressaltar que o solo exposto em alguns locais é devido a queimada que afetou consideravelmente a área. Alguns indivíduos arbóreos podem ser vistos na APP que está dentro dos limites do pátio. Quanto as ações antrópicas, é possível visualizar uma pequena fábrica de asfalto abandonada, britas espalhadas pelo terreno e autos-de-linha.

Não foi identificado nenhum processo erosivo nessa área. Quanto a contaminação, existem alguns compartimentos de piche e dois tanques de combustível abandonados nessa pequena fábrica. Esses objetos aparentam estar há muito tempo local – talvez desde a época das obras de instalação do pátio – e apresentam sinais de vazamento, mas sem evidências claras de contaminação profunda do solo, apenas de forma superficial. Importante ressaltar que durante o período chuvoso tais compostos podem escorrer e espalhar pelo solo. Já a poluição, ocorre por conta de britas espalhadas pelo solo e por materiais abandonados.
