EDITAL Nº 08/2023 - SOLICITAÇÃO IMPUGNAÇÃO

EDITAL DE LICITAÇÃO N.º 008/2023

OBJETO: Contratação semi-integrada para elaboração dos projetos executivos de engenharia e execução dos serviços remanescentes para conclusão das obras dos subtrechos 06FC, 05FB2 (onde se localiza a superestrutura da ponte sobre o Rio São Francisco) e 05FB1, da Ferrovia de Integração Oeste Leste – FIOL II.

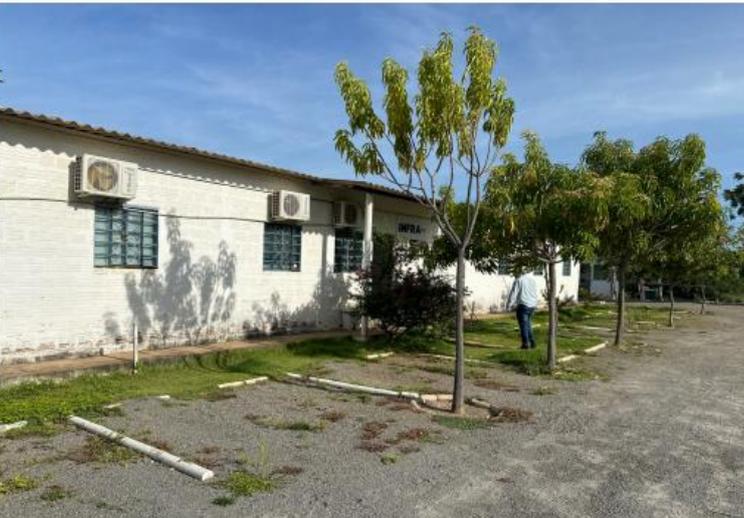
| ID | COMENTÁRIOS | OBS |
|---|---|--|
| | | <p>Escritório atual – INFRA S.A.- Guanambi.</p> <p>O escritório consta: Postos de trabalho para Contratante, Contratada e Supervisora.</p> |

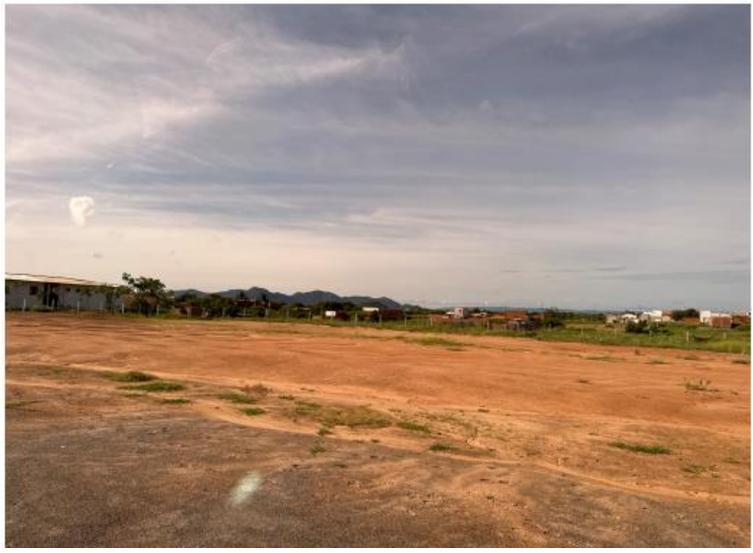
| ID | COMENTÁRIOS | OBS |
|---|--|---|
| | | <p>Espaço entre o alojamento e o canteiro adm.</p> <p>Principal para uma possível utilização na estocagem de materiais.</p> |

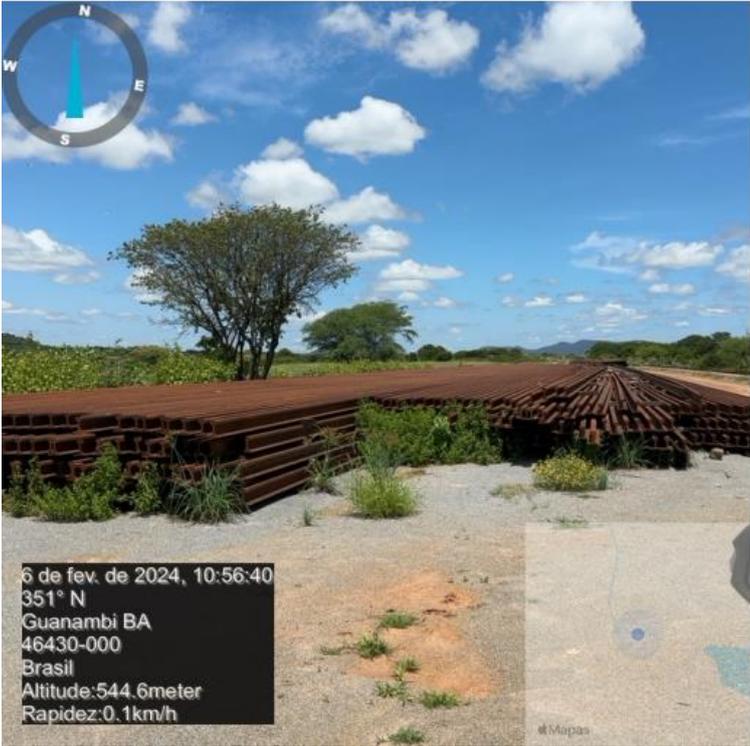
| ID | COMENTÁRIOS | OBS |
|---|--|--|
| | | <p>Estoque de trilho no trecho</p> |

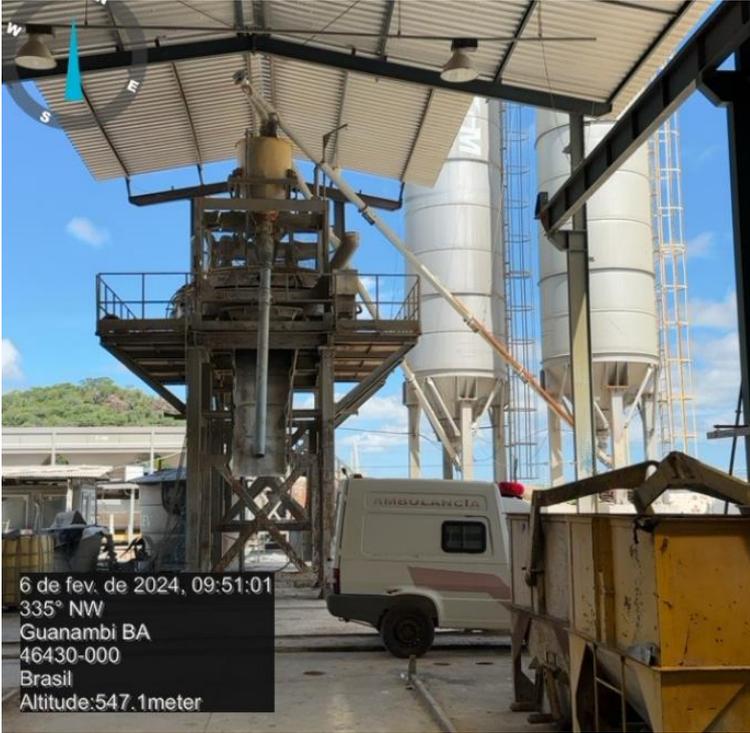
| ID | COMENTÁRIOS | OBS |
|---|--|--|
| | | <p>Usina de concreto MCS – Mineração Centro Sul</p> |
